”Jollmands Gaard”

Lundbjerggård, Møllegade 14
matr.nr. 14 - Holm,
6430 Nordborg

En fotokavalkade af ”før” og ”nu” billeder fra restaureringen i
perioden 2001 til 2007.

**Lundsbjerggaard / Jollmands Gård - Art. 14, Holm, Nordborg
- en foto reportage - "før-og-nu"**

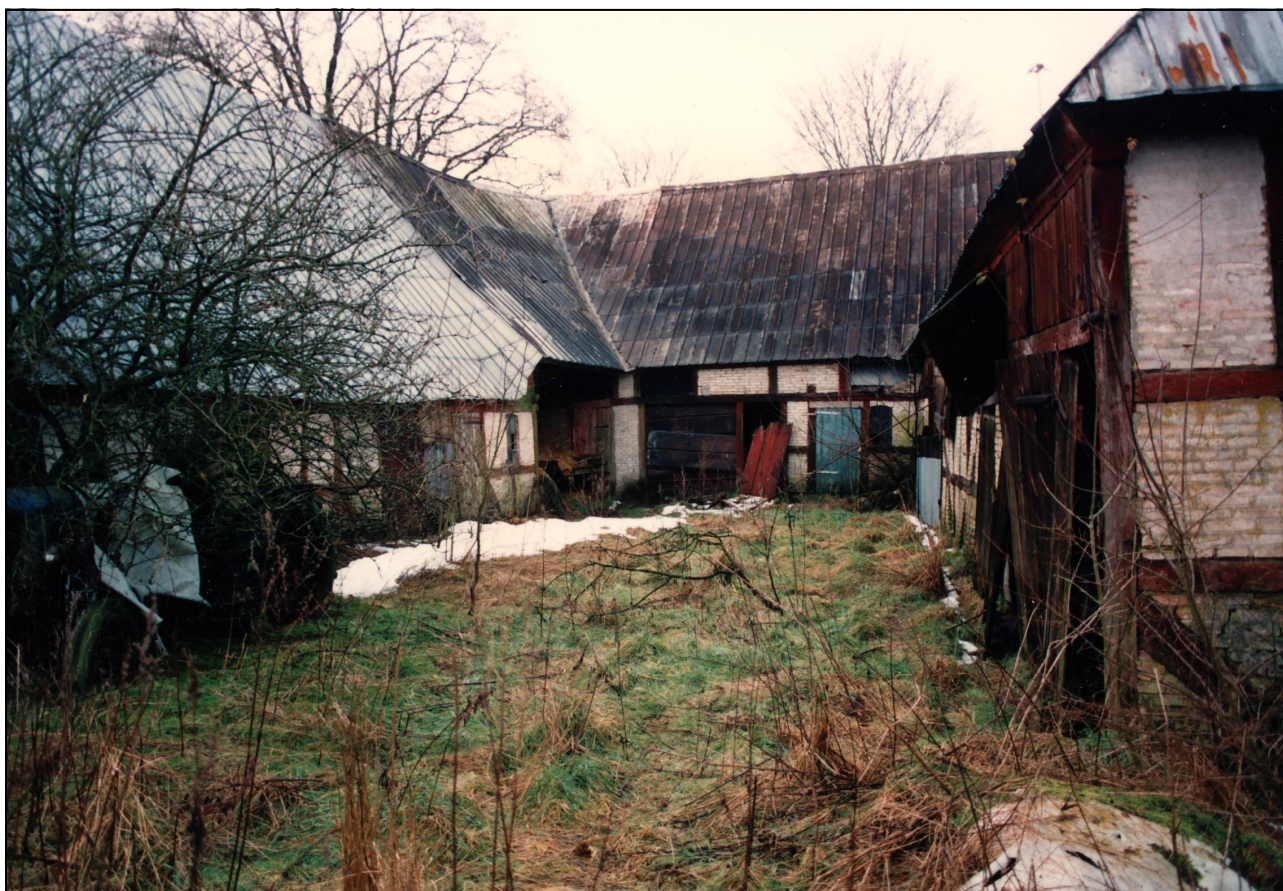
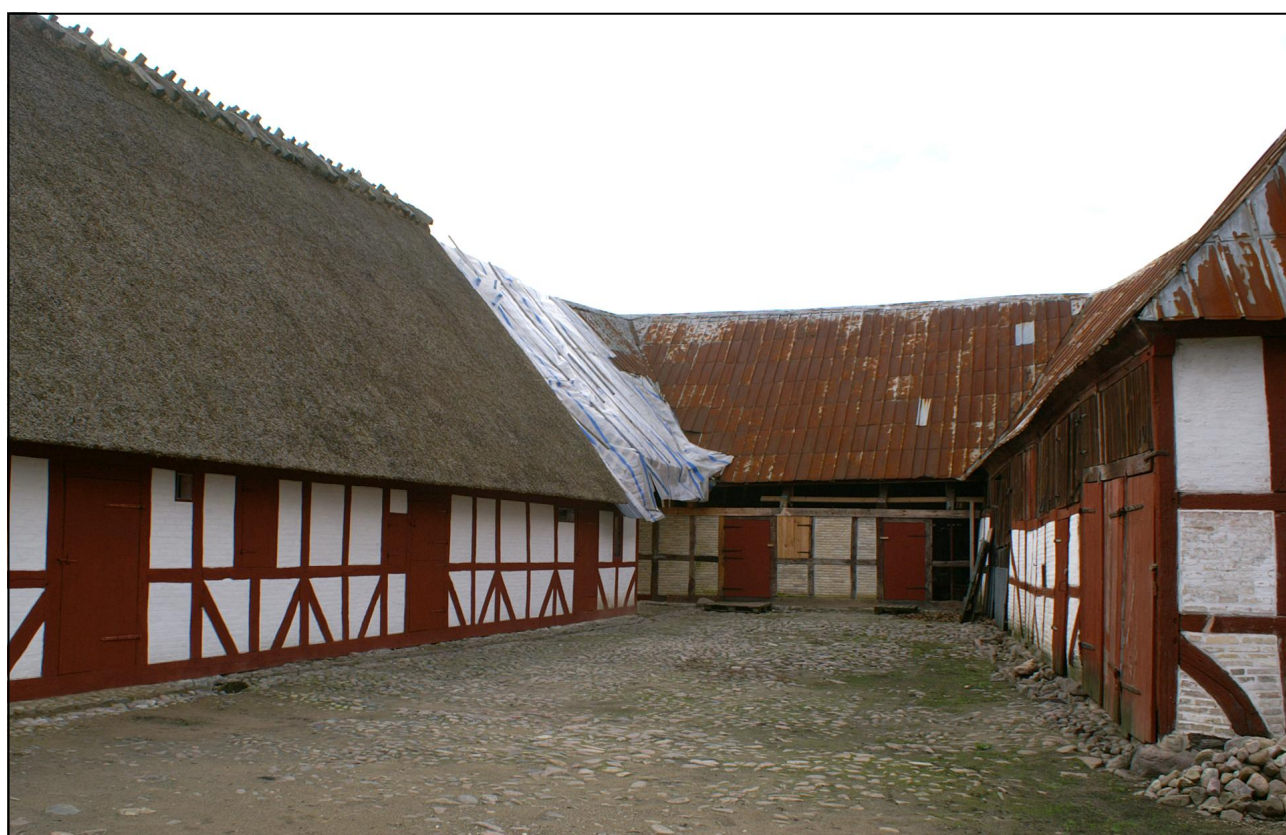
1976 - gårdspladsen set mod vest.

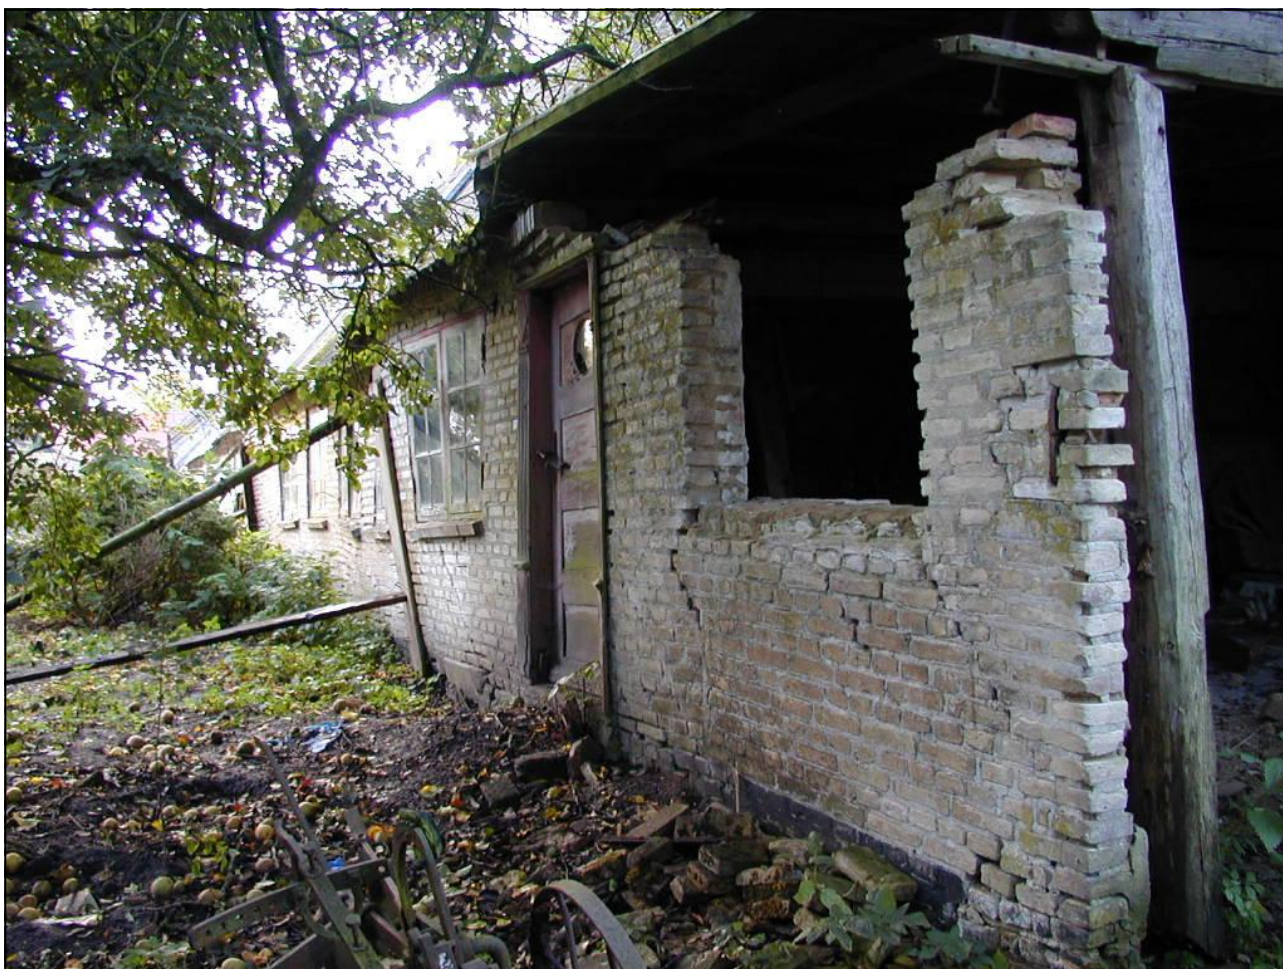
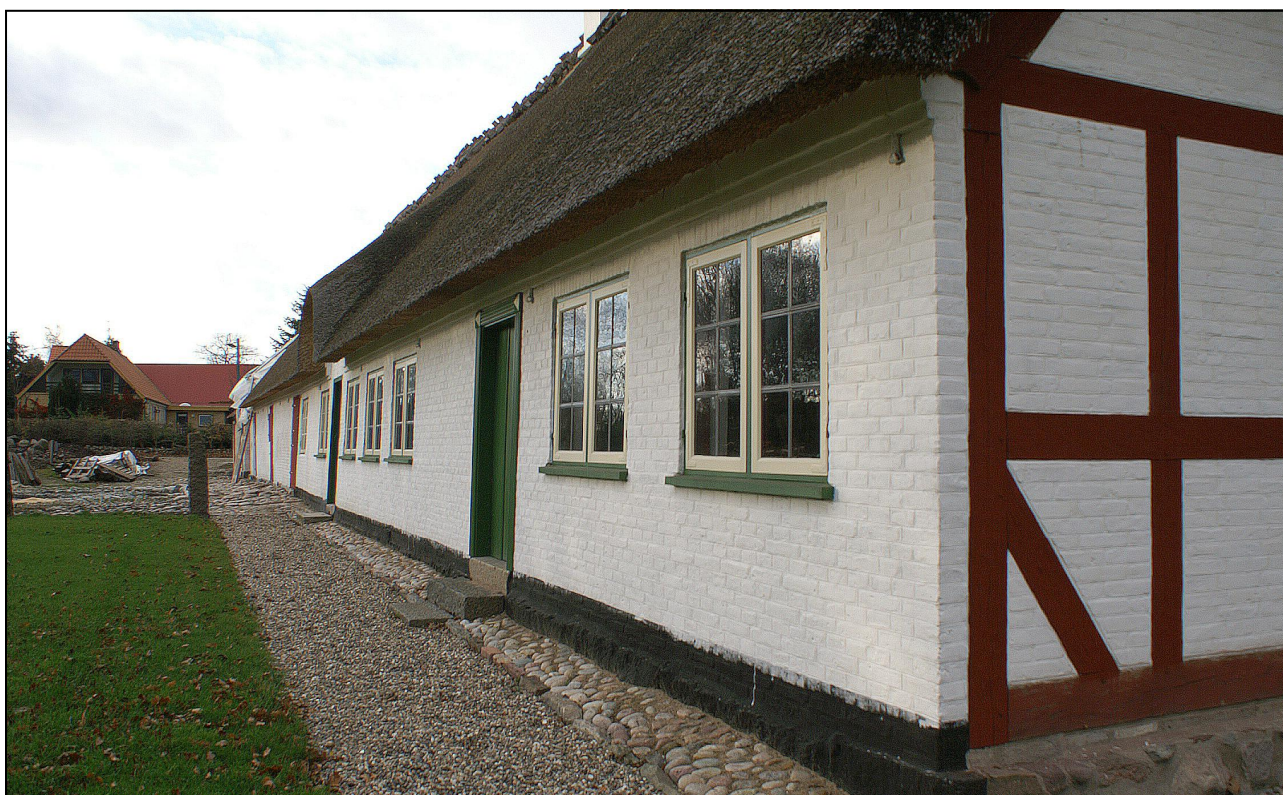
1995 - stuehusets sydøstre hjørne.

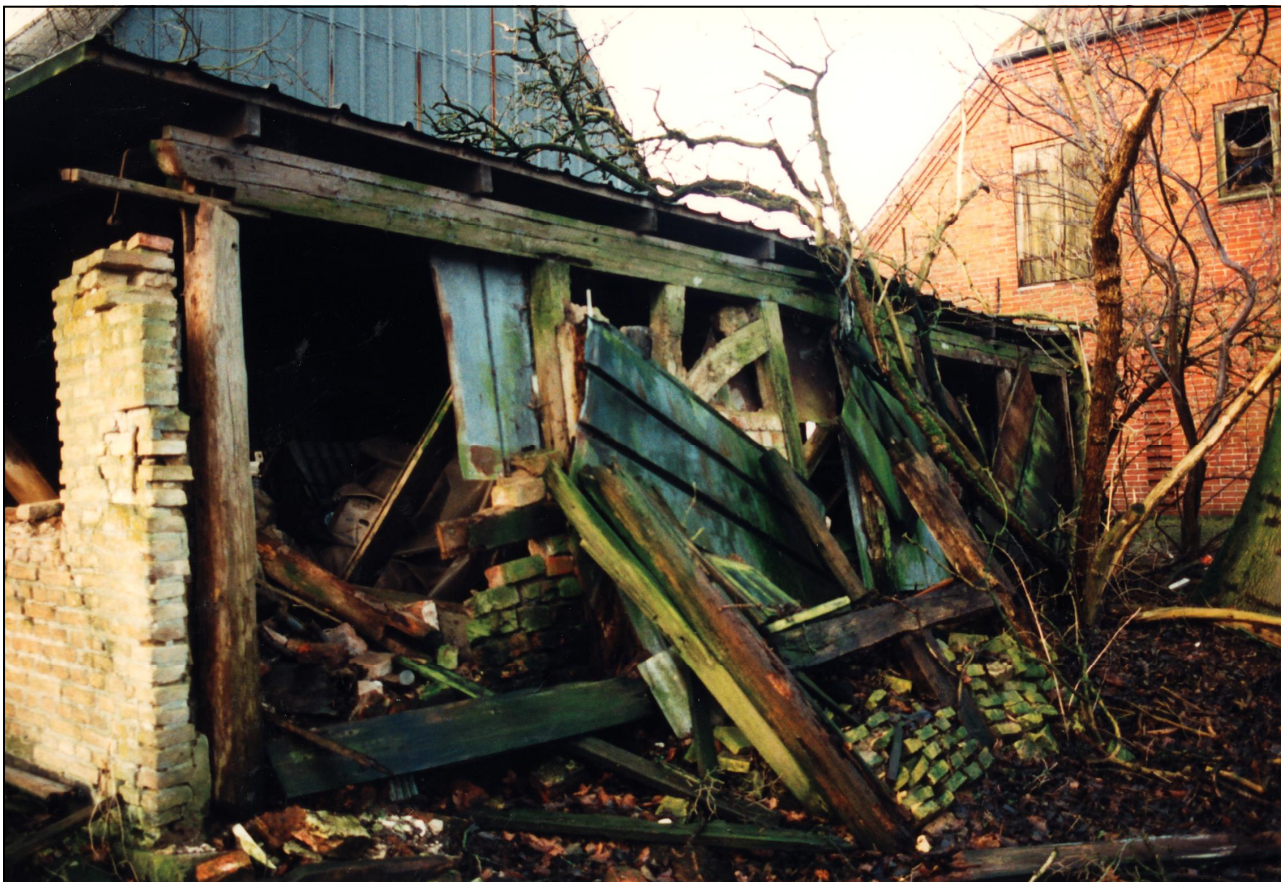
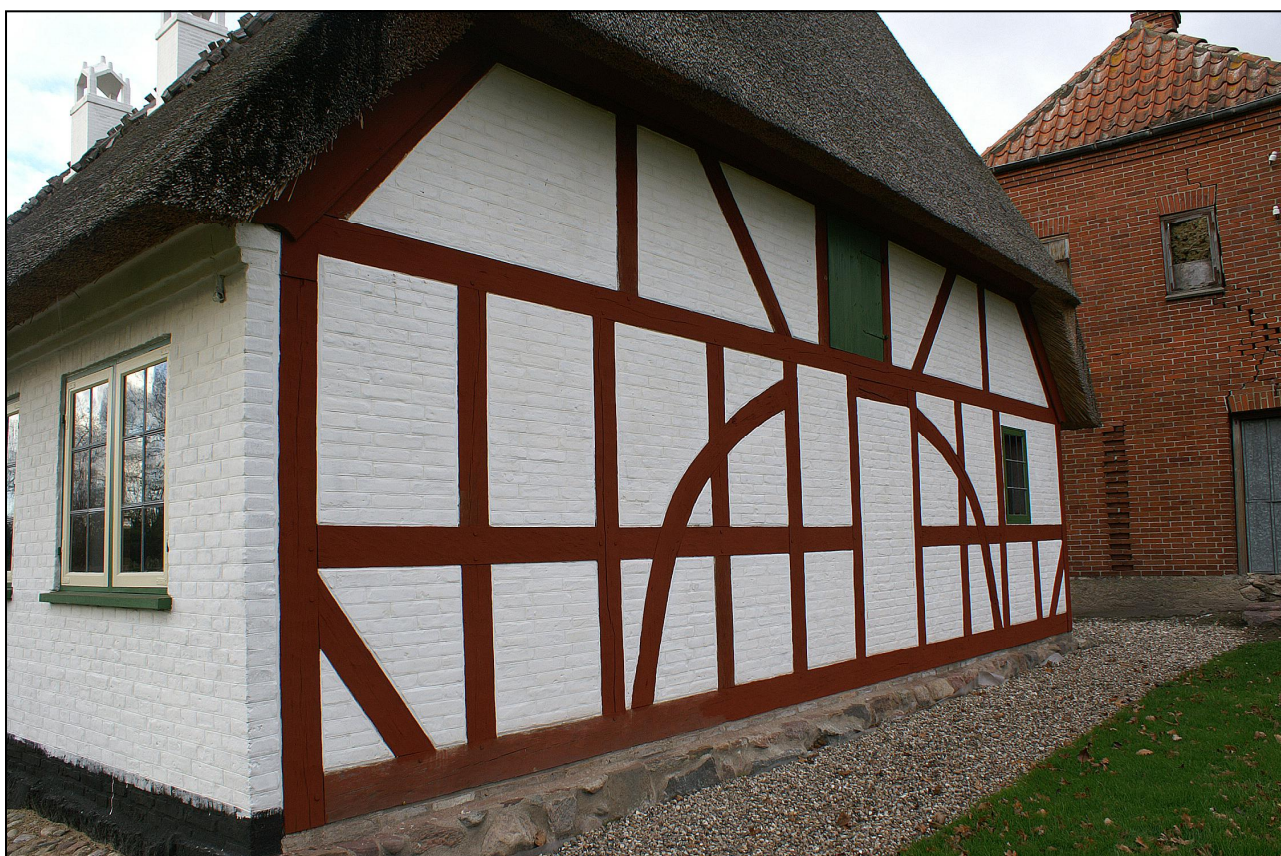
1995 - stuehusets østgavl - uden tag og her med fragmenter af et sent påbygget lokum i genanvendt bindingsværk.

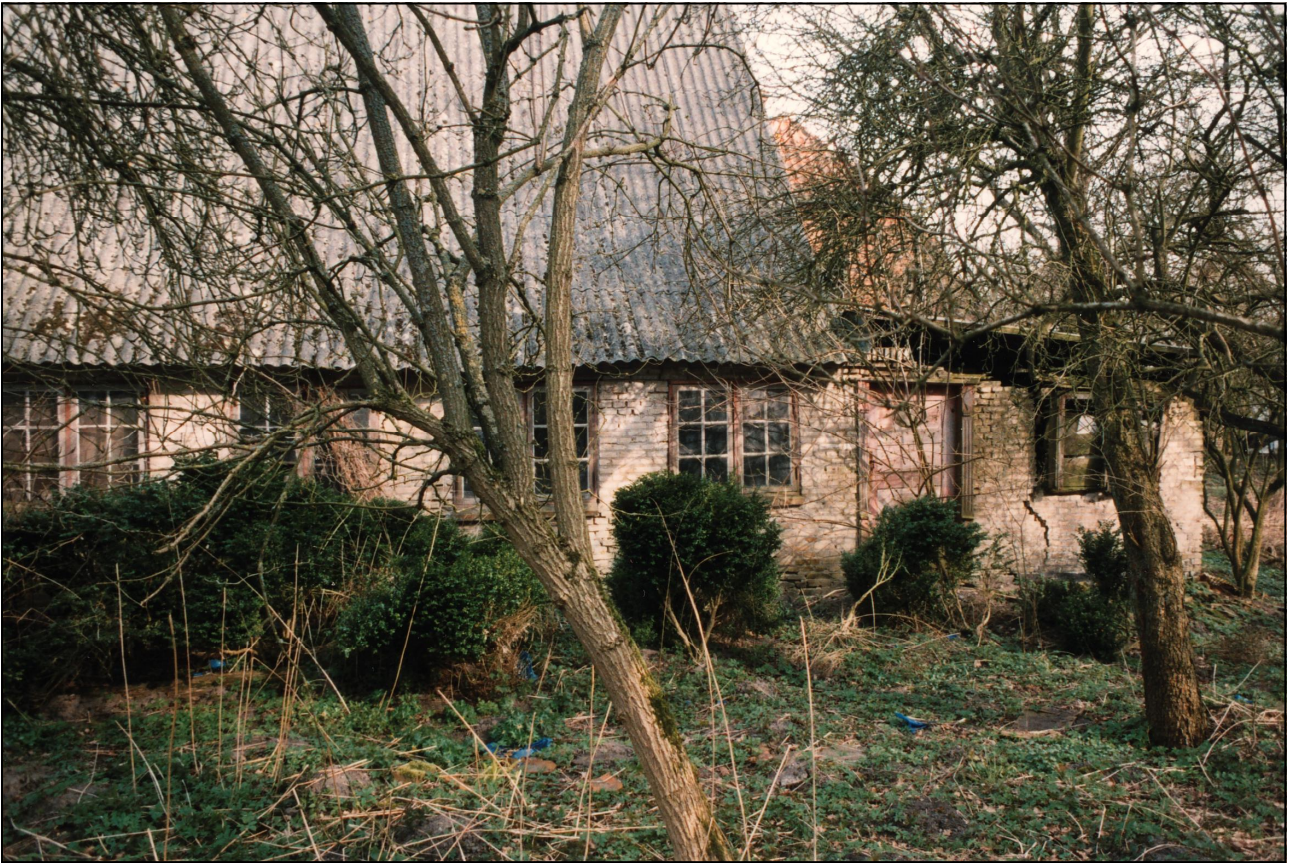
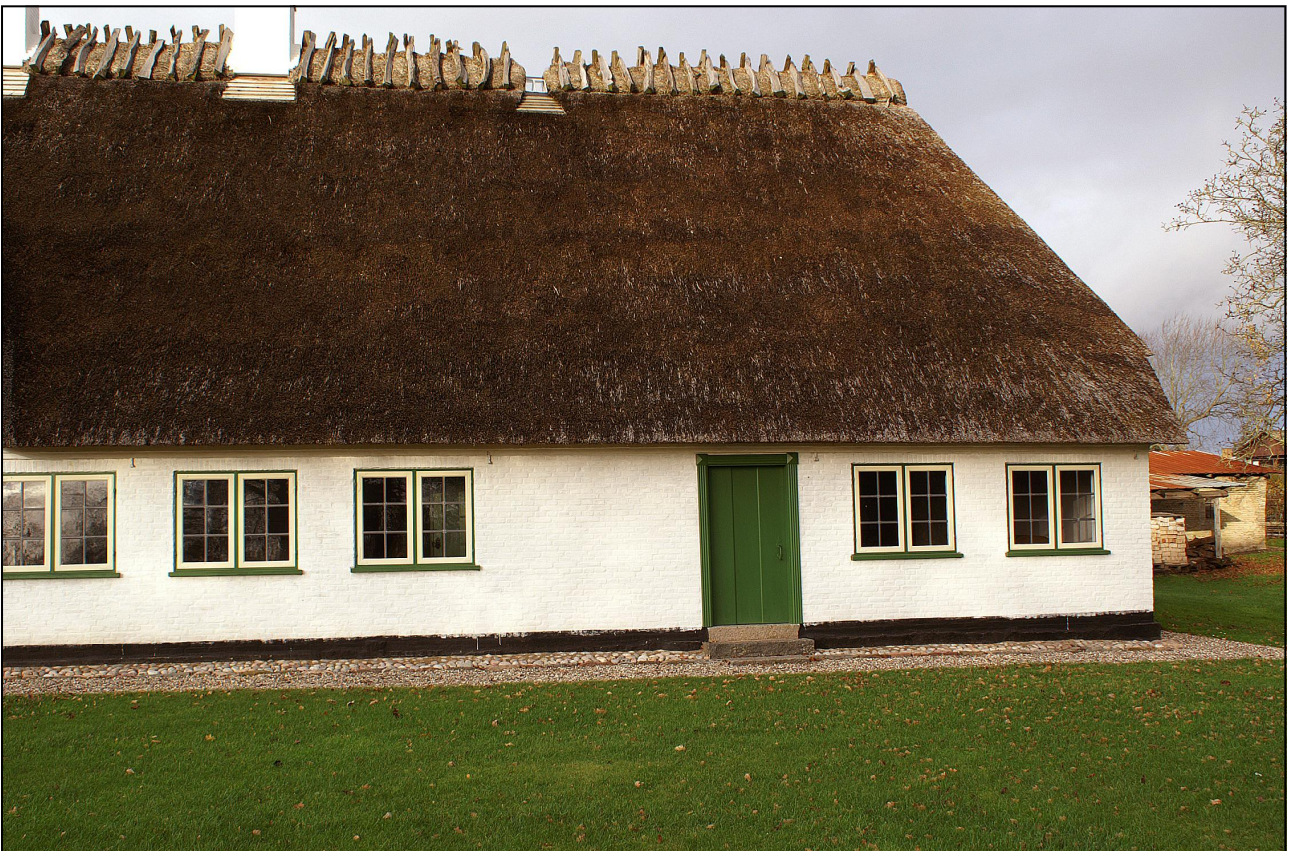
1995 - stuehusets sydside - med manglende tag over de tå østre fag.

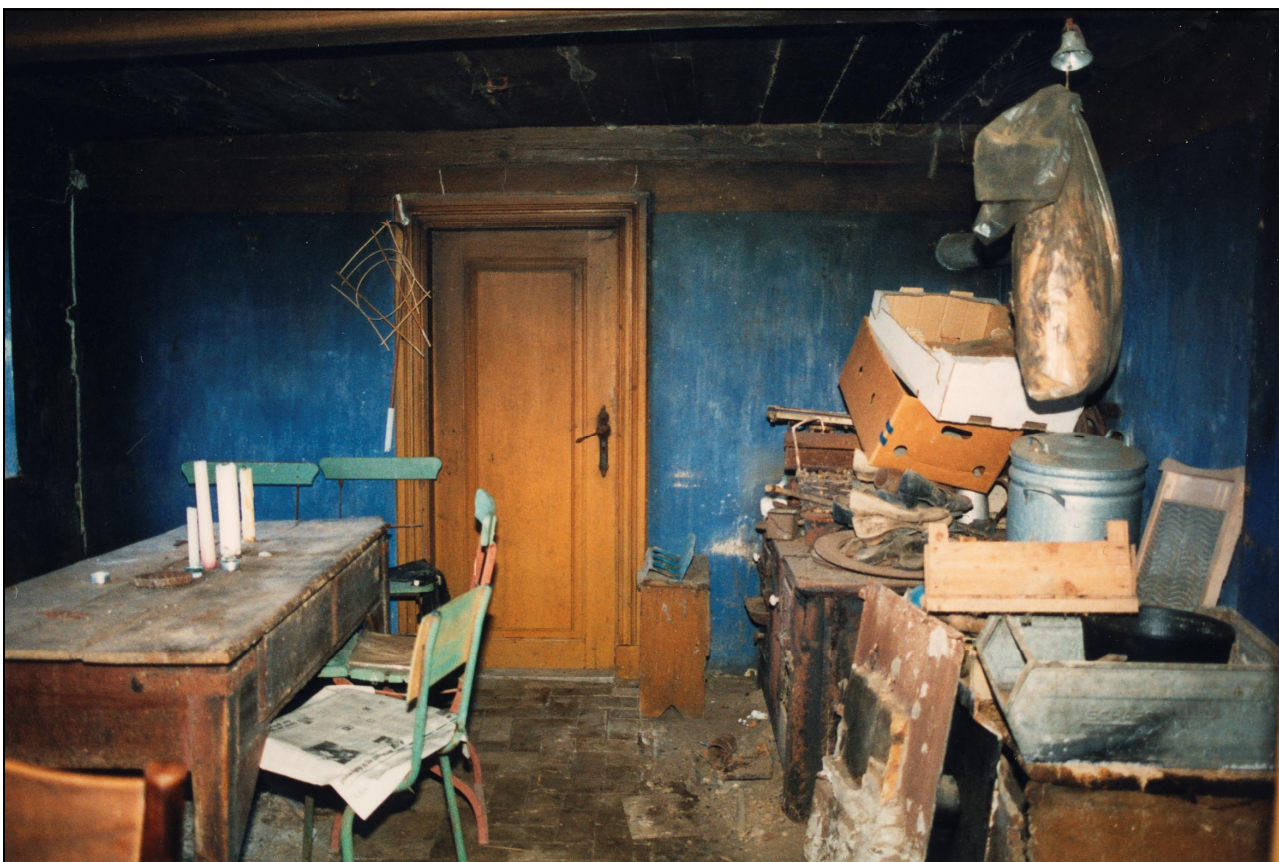
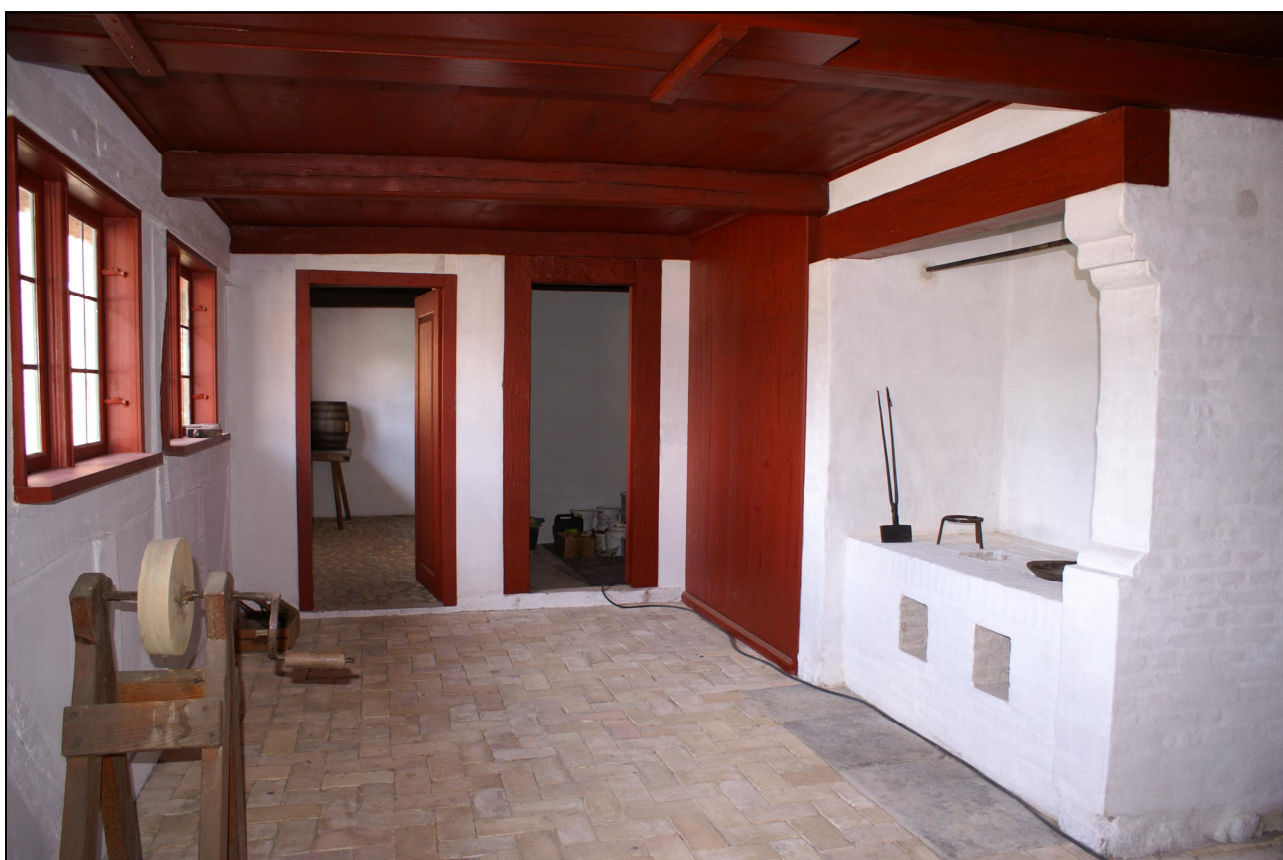
1995 - stuehusets køkken set mod øst (ombygget i 1906)

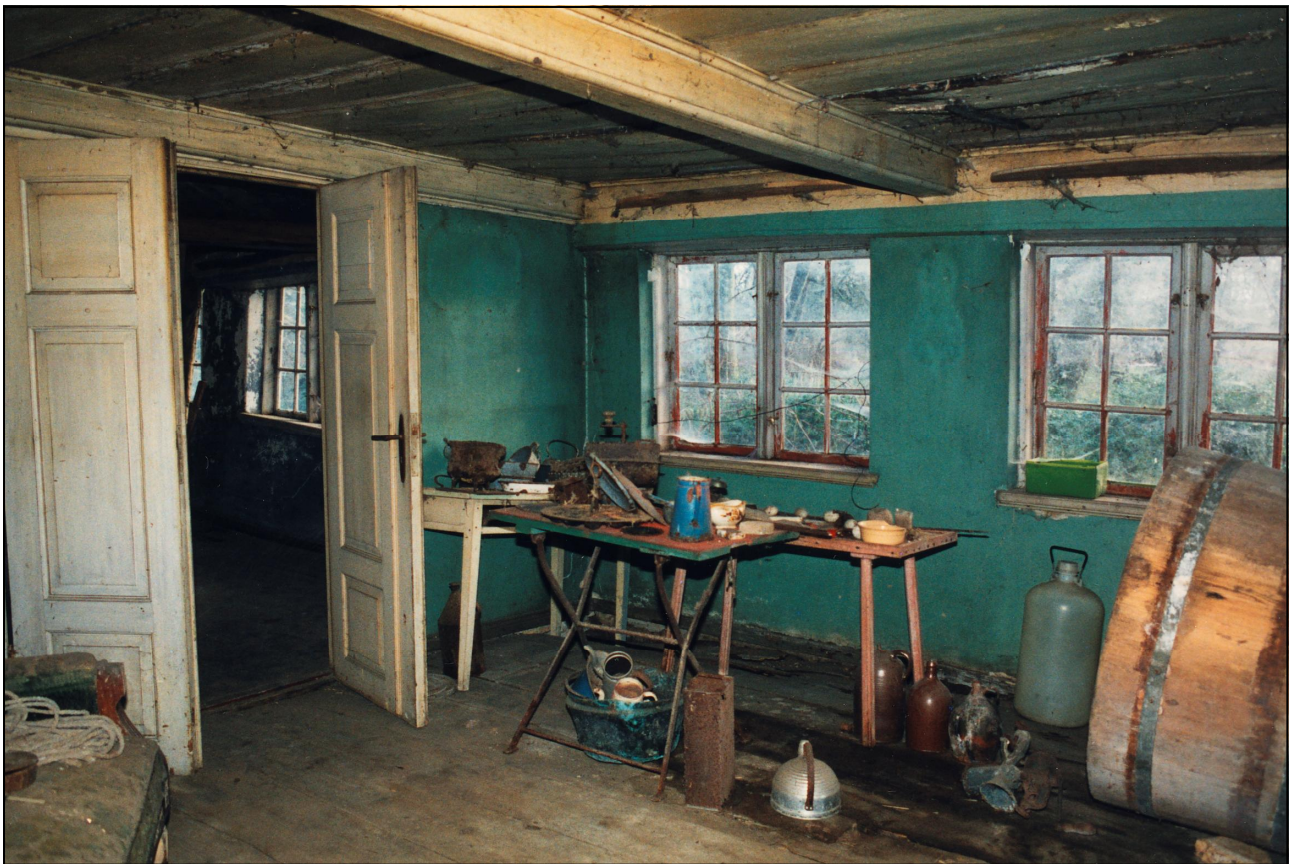
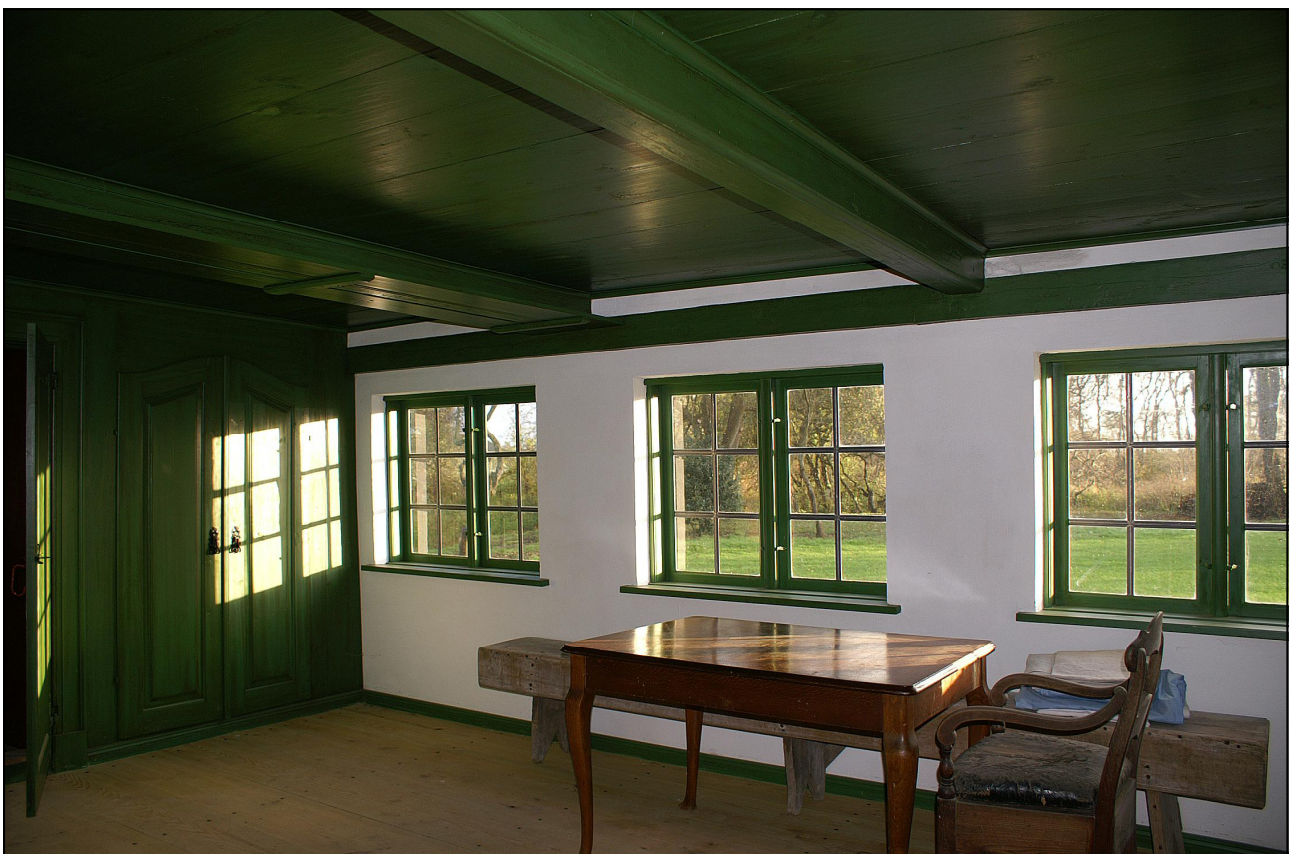
1999 - stuehusets *dørns* (stue) set mod sydøst (stuen er her afkortet - skillevæg opsat og alkover fjernet - med et fag mod øst i 1906).

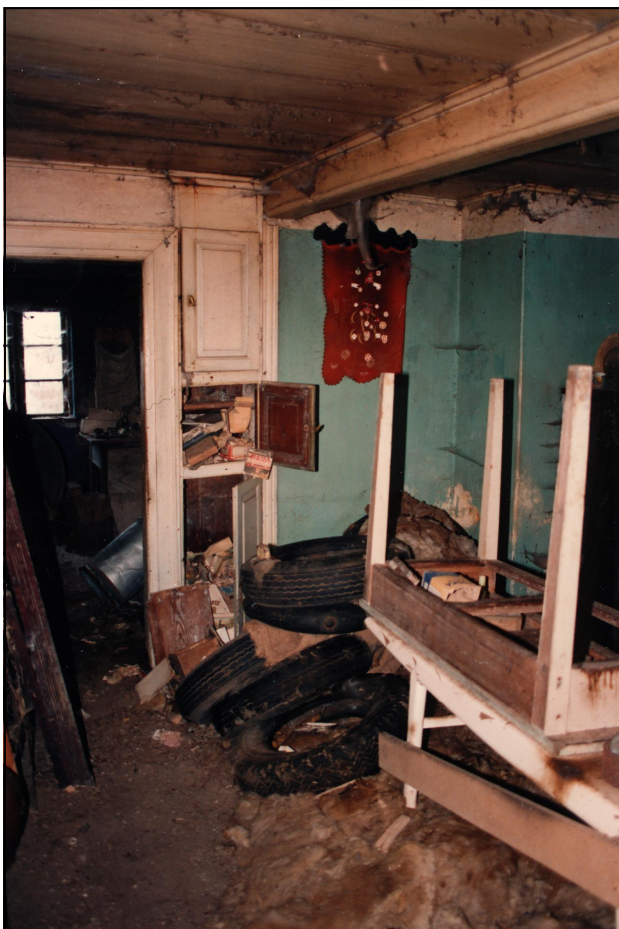
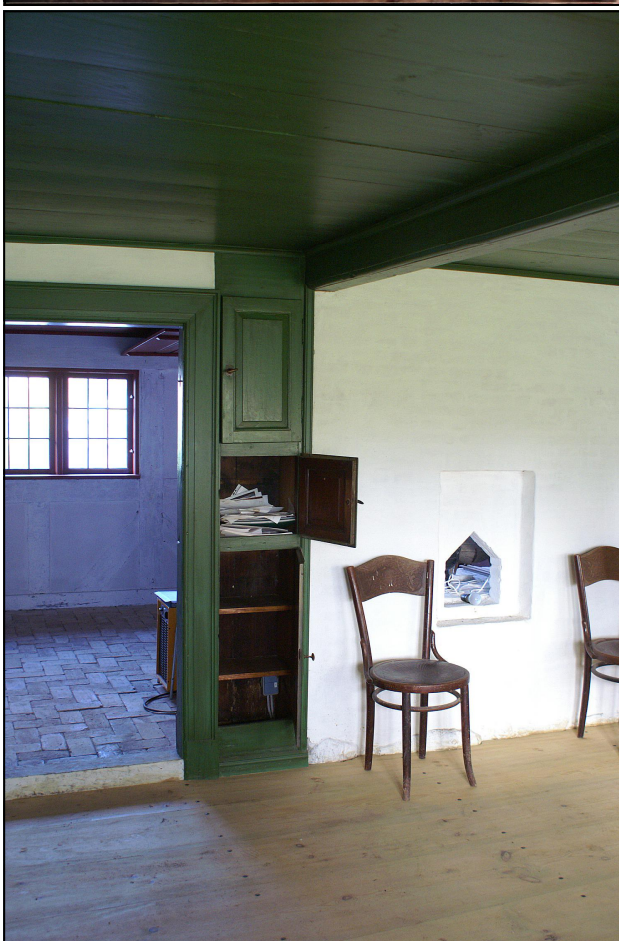
1995 - interiør fra *dørns* (stuen) med indbygget skab fra 1800-tallets midte - set mod nord. Køkkenet ligger i rummet bag ved.

2007
Endnu mangler man at få fat på en brugbar bilæggerovn.
Den skal indmures i åbningen til køkkenildstedet.

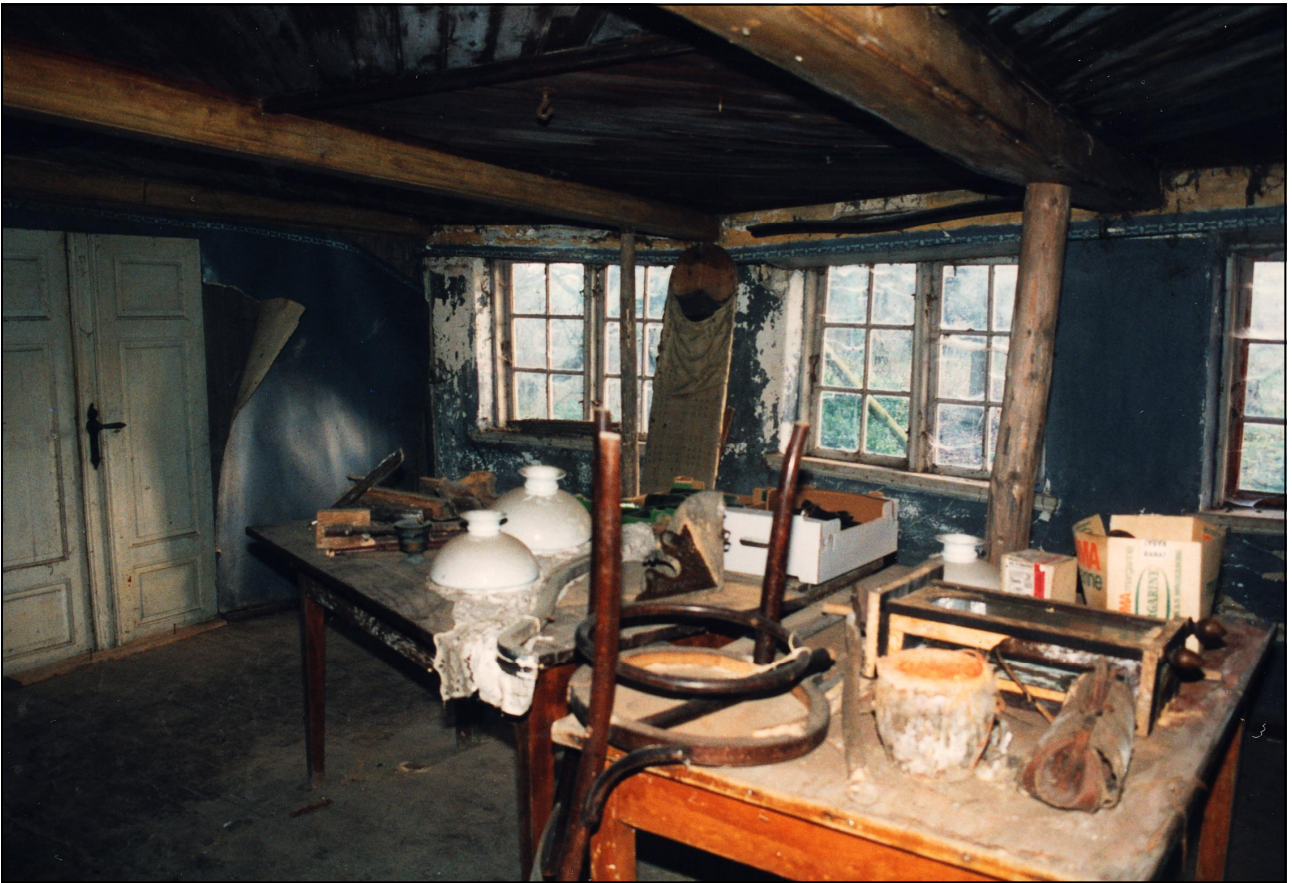
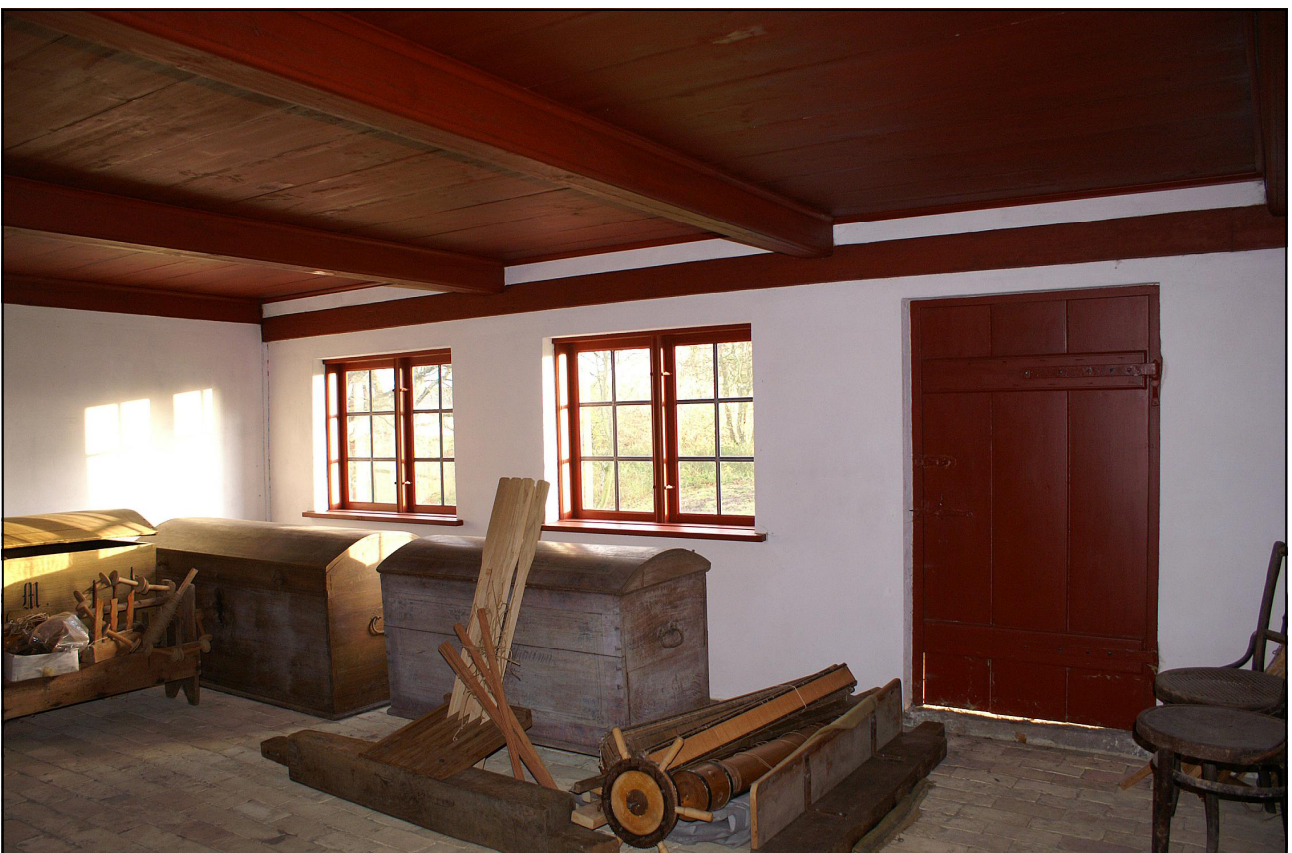
1998 - stuehusets *pisel* (den fine stue) - set mod sydøst. To fag er her (i 1906) fraskilt den oprindelige *pisel* mod øst (bag den tofløjede dør) og alkovefaget tillagt rummet (mod vest).

2007 - *pisel* er her genskabt i sin oprindelige form i husets tre østre fag.

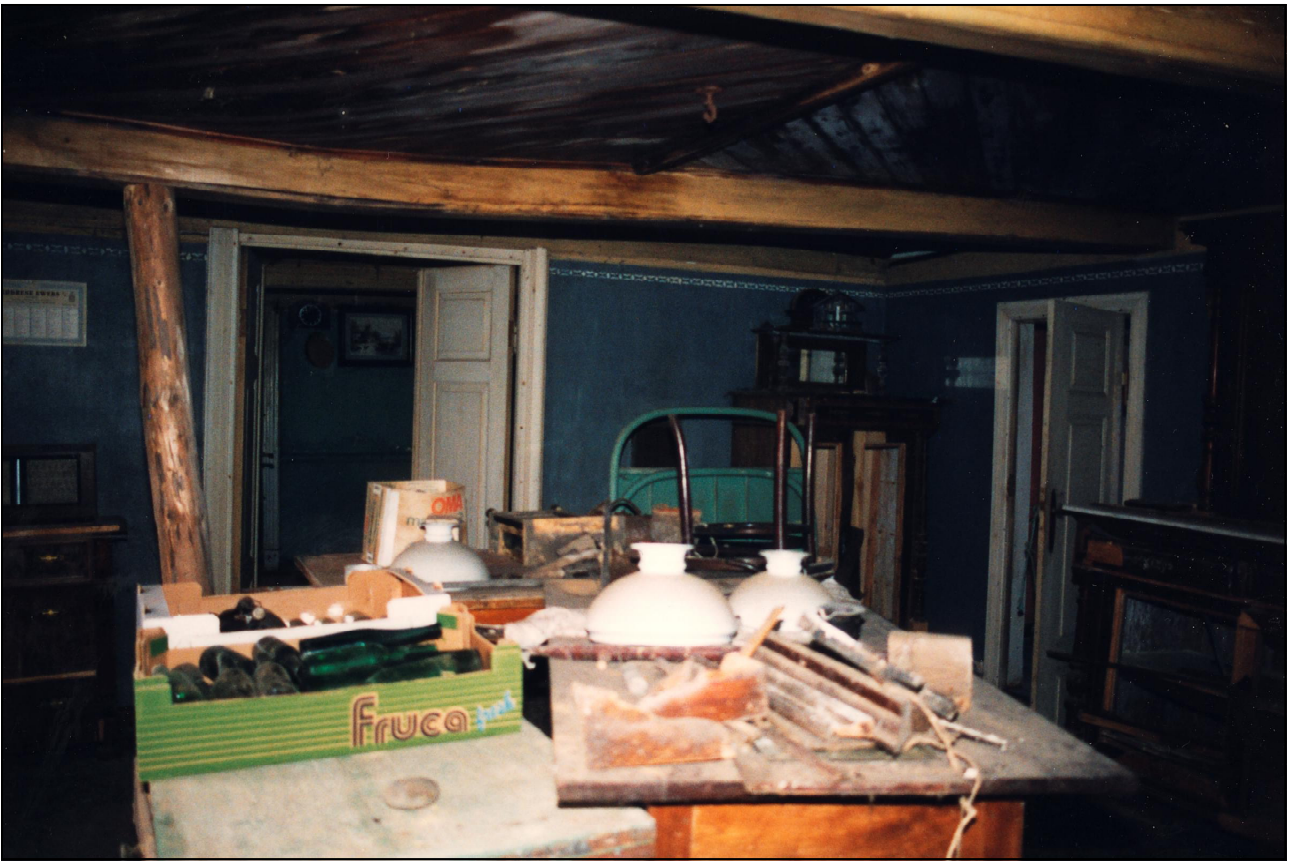
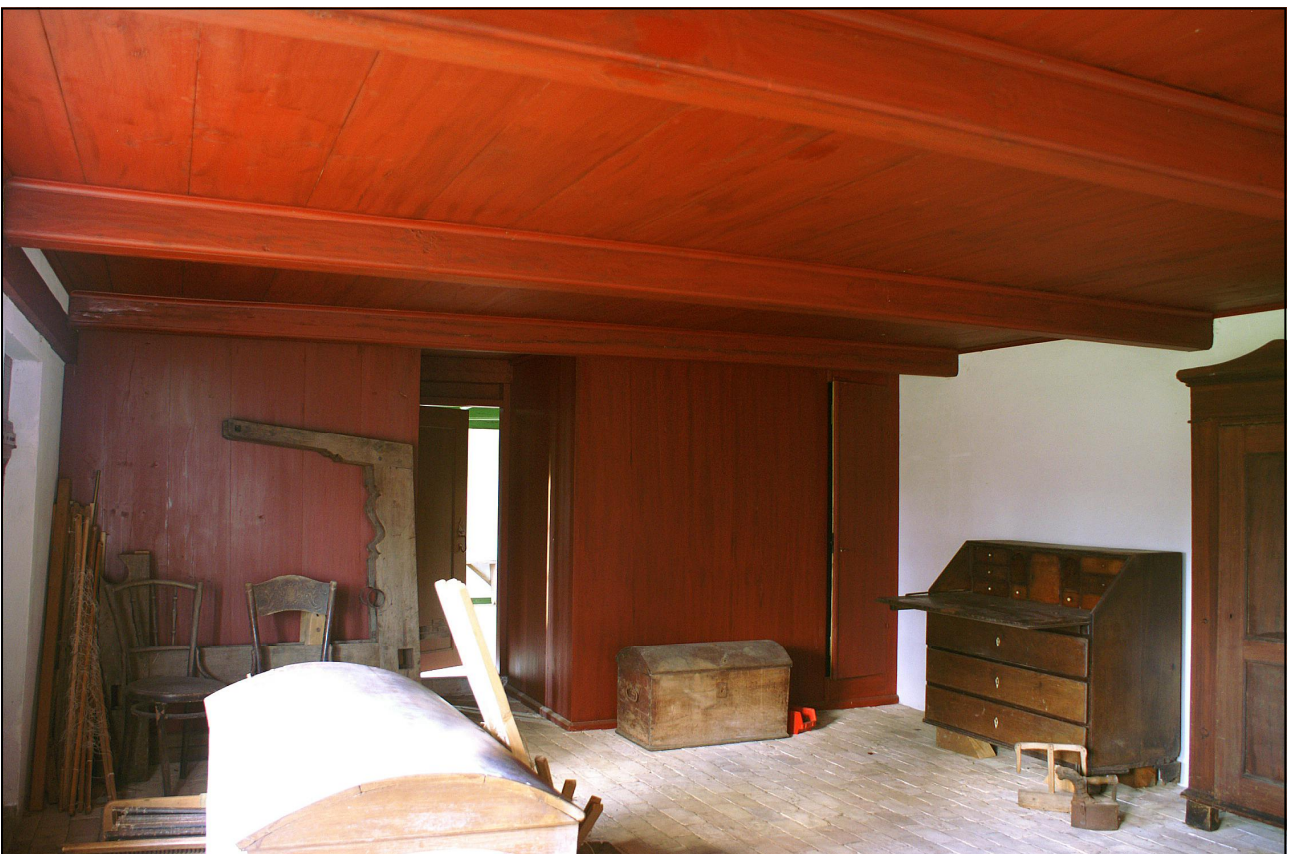
1999 - stuehusets fine stue - *piselen* - fra 1906 set mod vest. Alkovefaget er fjernet og skillevæg mod dørens er flyttet et fag mod vest.

2007 - *piselens* oprindelige form og alkover er reetableret.

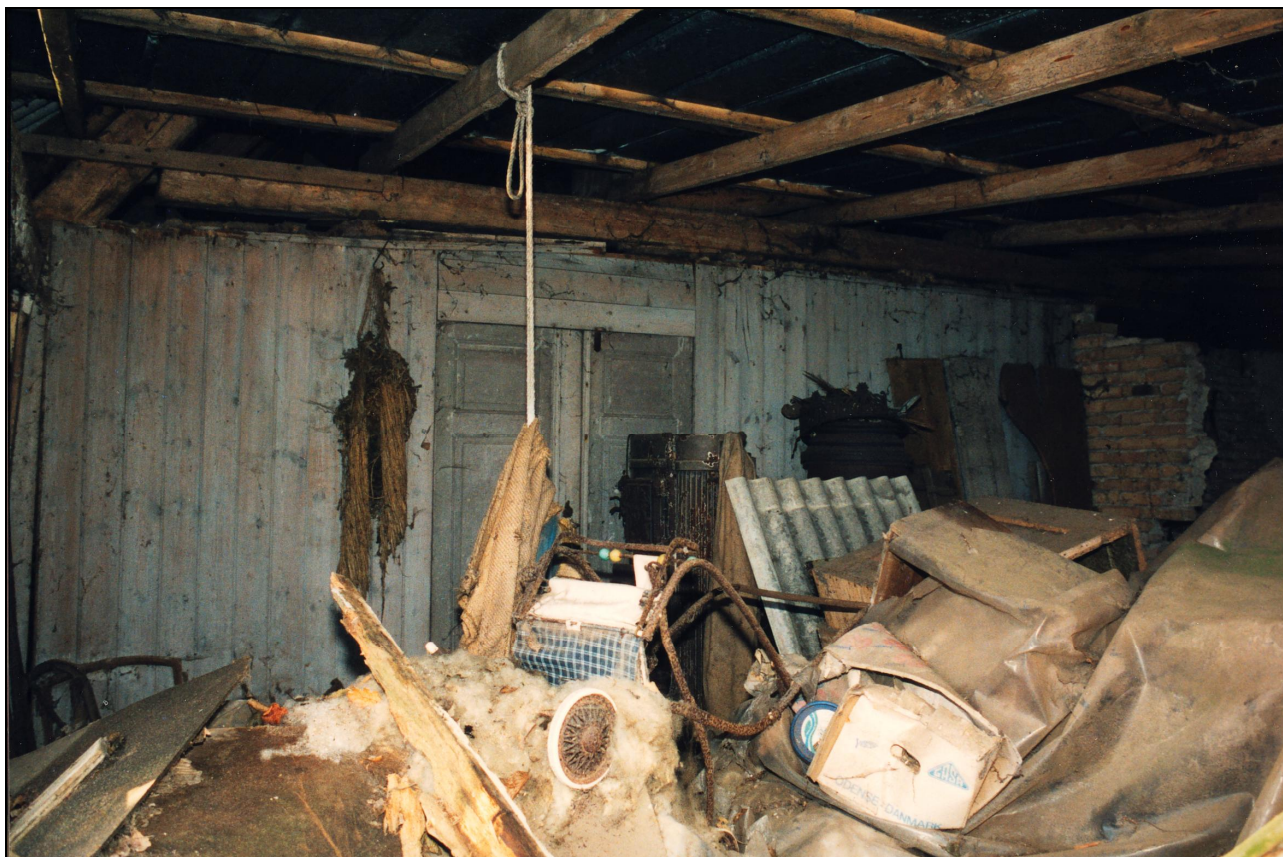
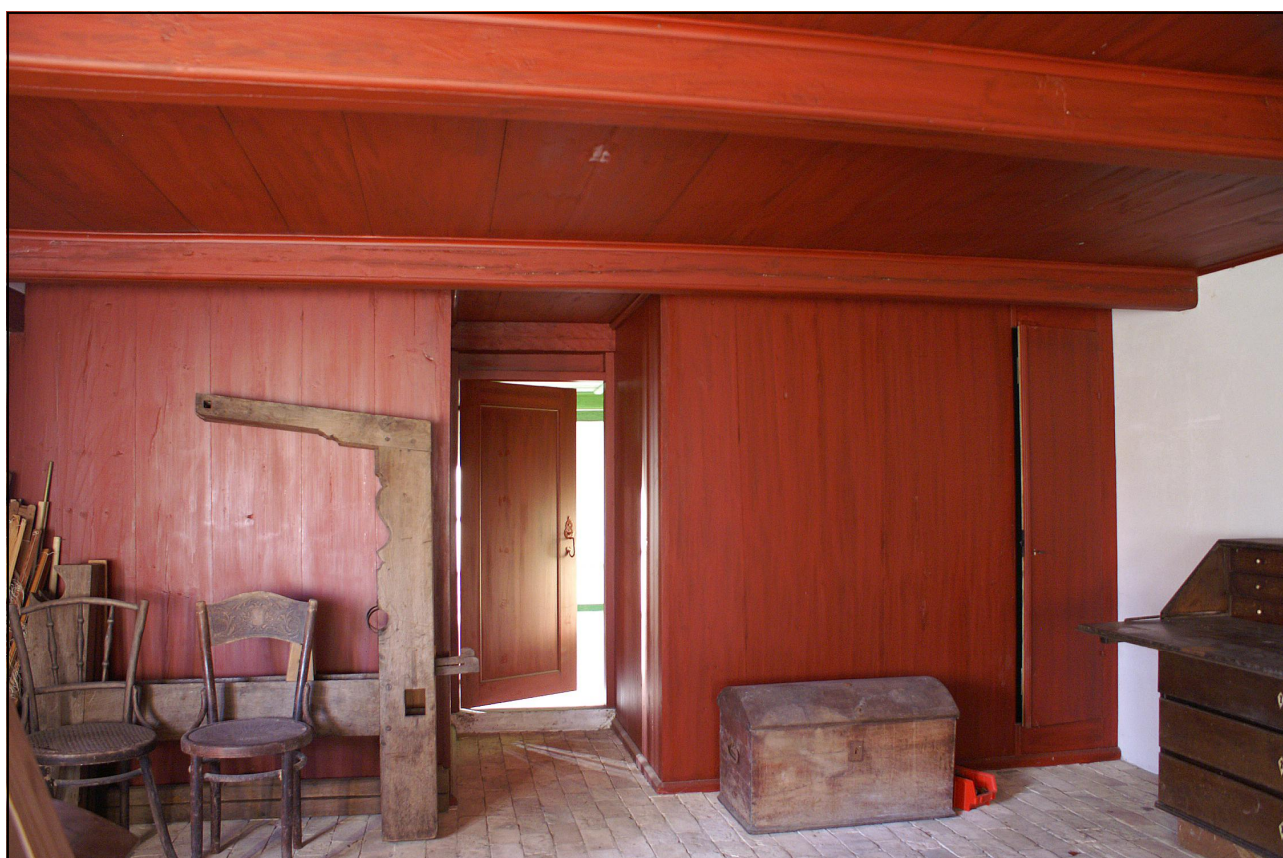
1995 - stuehusets to østre fag - søndre del - set mod vest. Rummet, der her kun dækkes af et fladt blikpladetag, var oprindeligt en del af husets fine stuen - *piselen*.
