”Jollmands Gaard”

Lundbjerggård, Møllegade 14
matr.nr. 14 - Holm,
6430 Nordborg

En fotokavalkade af ”før” og ”nu” billeder fra restaureringen i
perioden 2001 til 2007.

**Lundsbjerggaard / Jollmands Gård - Art. 14, Holm, Nordborg
- en foto reportage - "før-og-nu"**

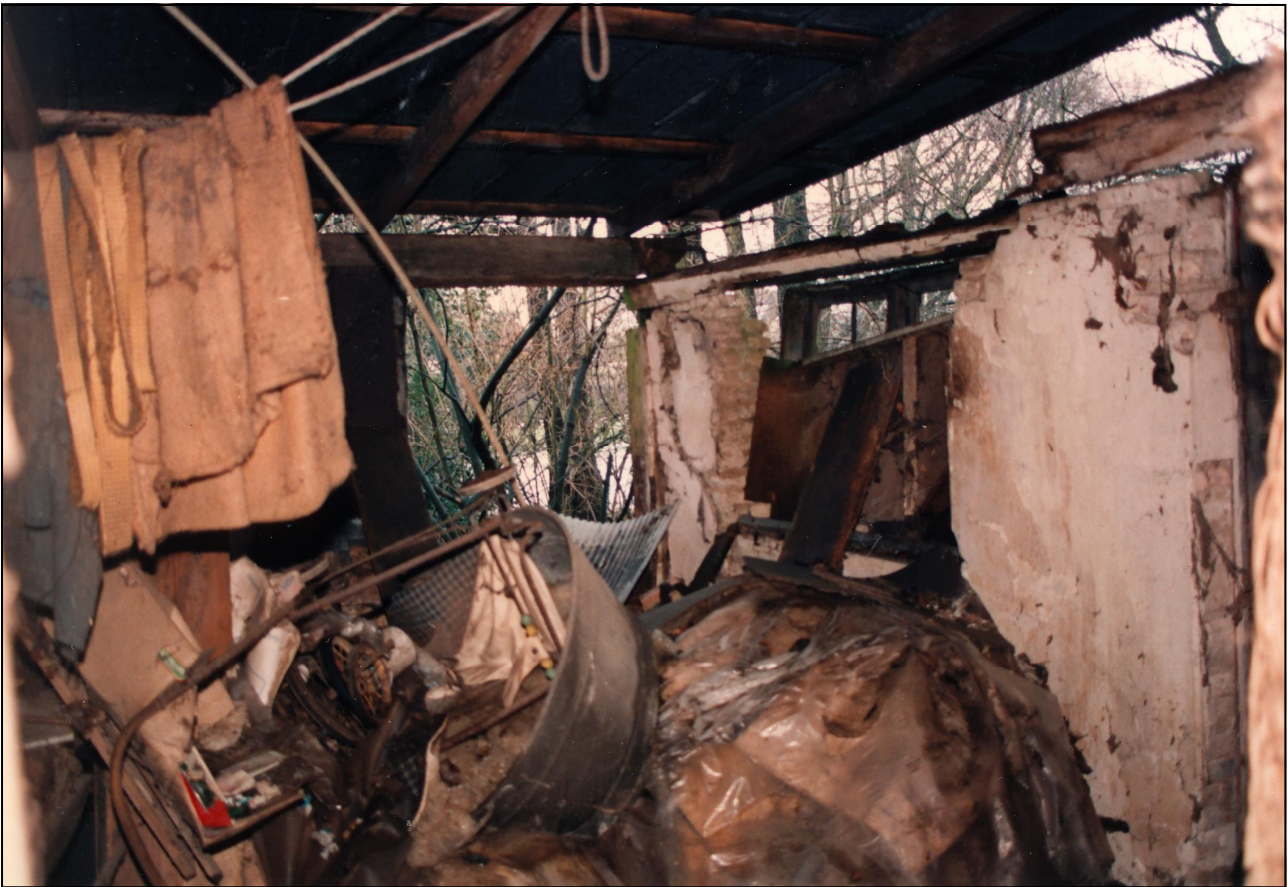
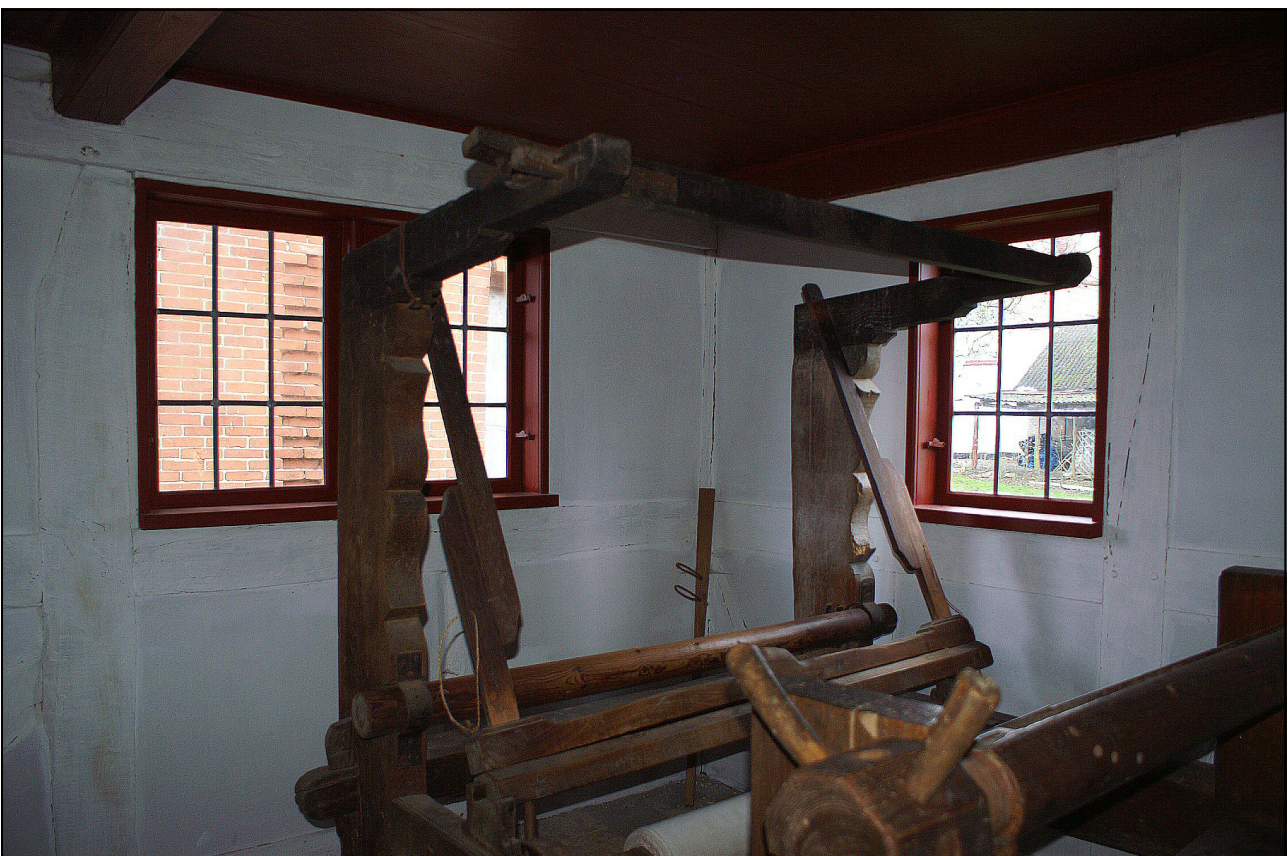
1995 - stuehusets nordøstre fag - kun dækket af fladt blikpladetag. Rummet her var oprindeligt husets *kløve* - et rum brugt til bl.a. vævestue.

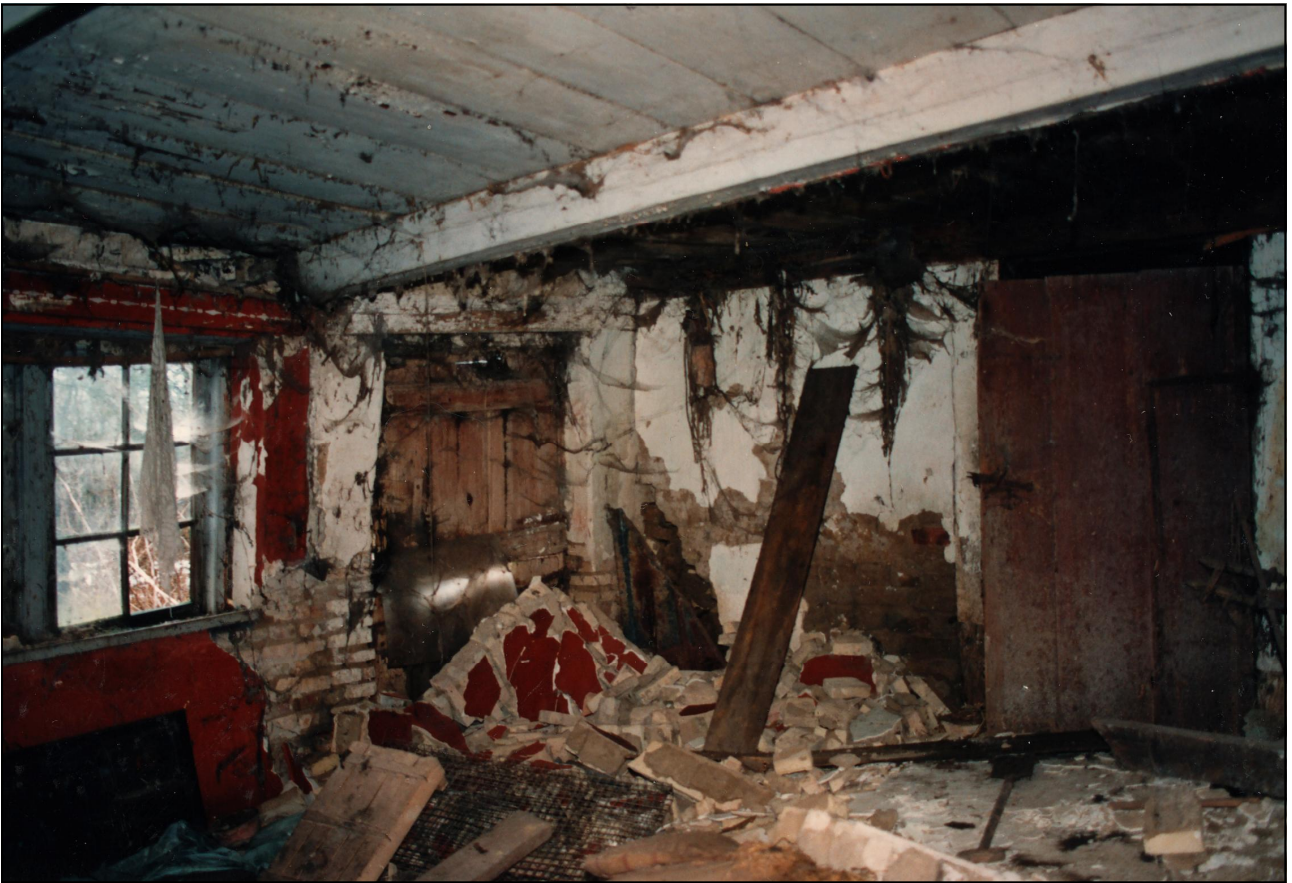
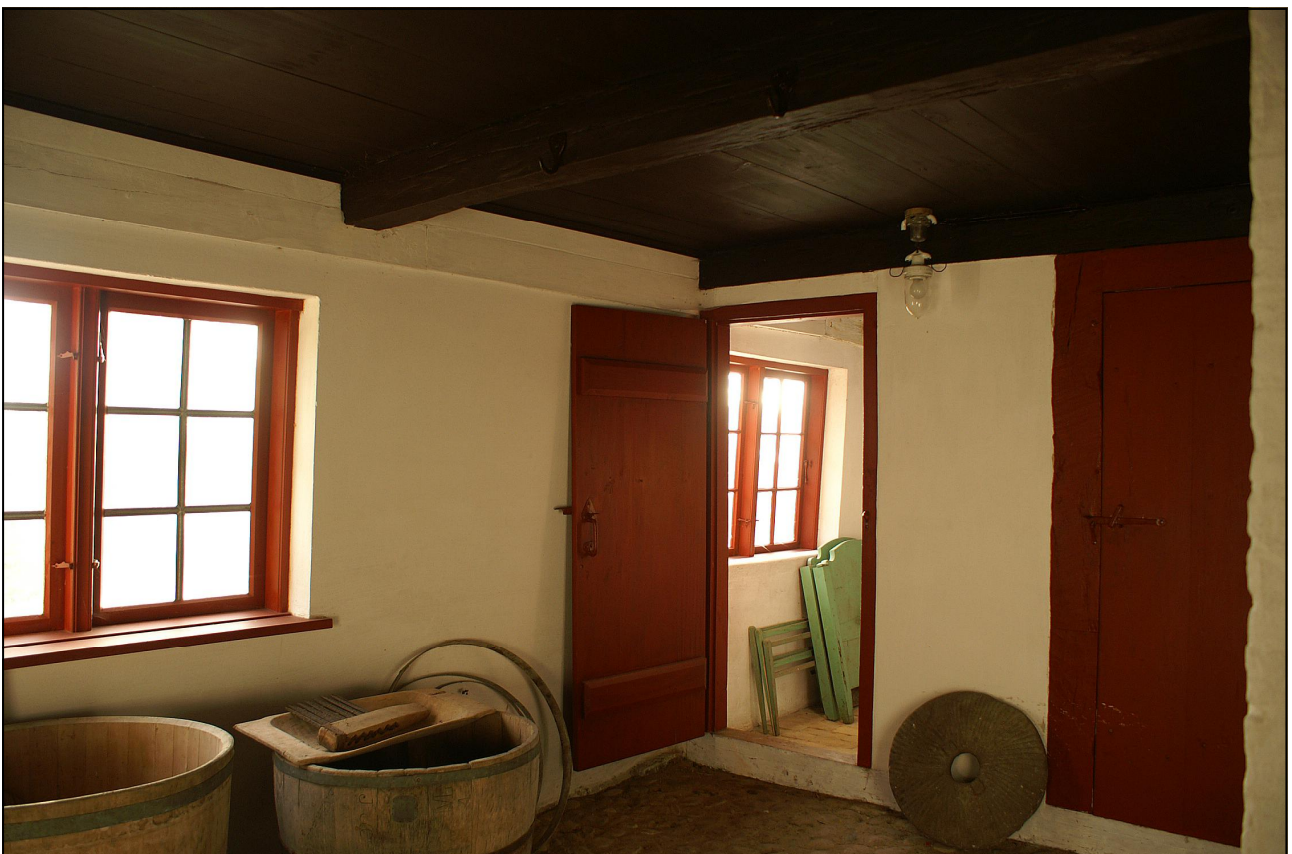
1995 - stuehusets "brudekammer" set mod sydvest. Rummet har gennemgået flere ændringer, men var oprindelig en del af husets bryggers.

2007 - bryggerset er her genskabt - tillige med et pigekammer indbygget i stalden (dør hertil ses t.h.).

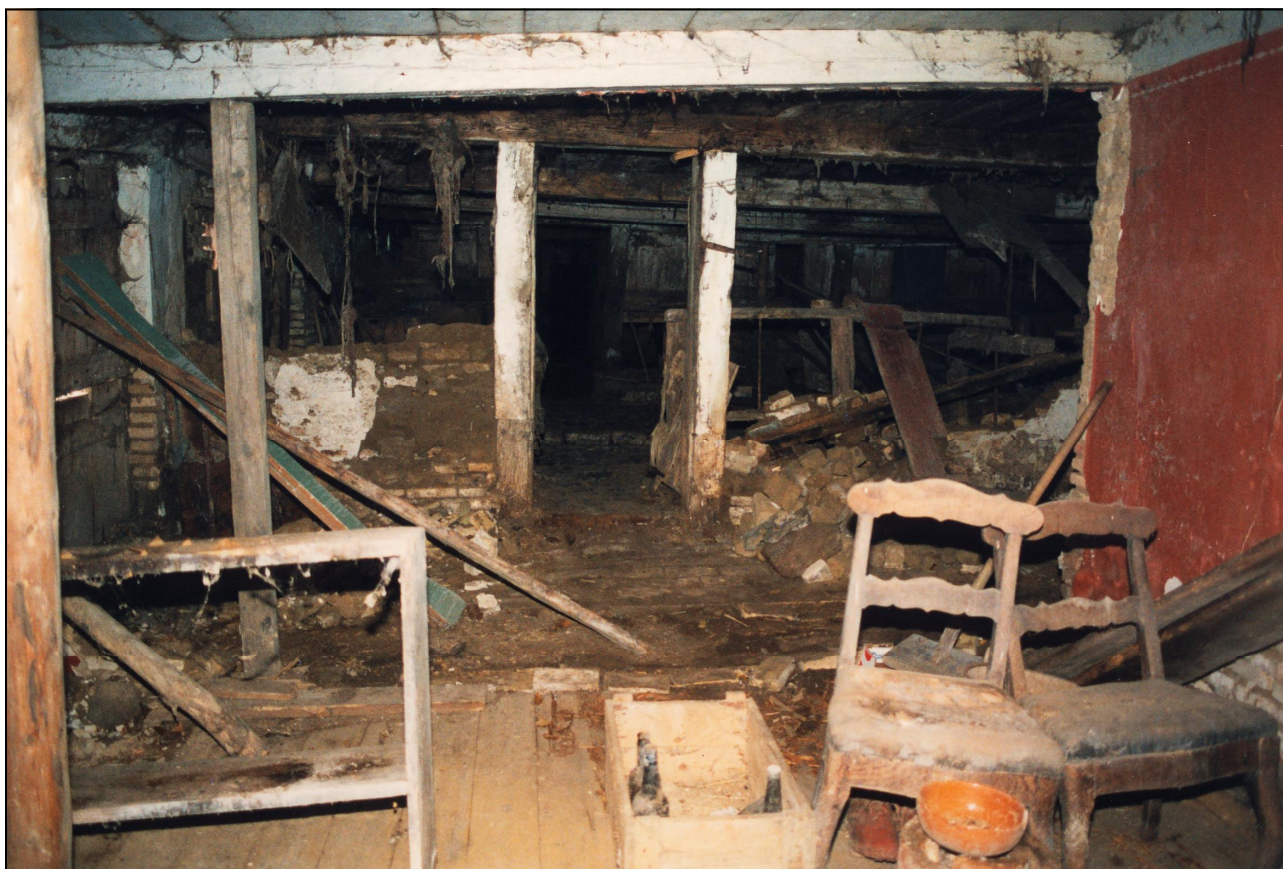
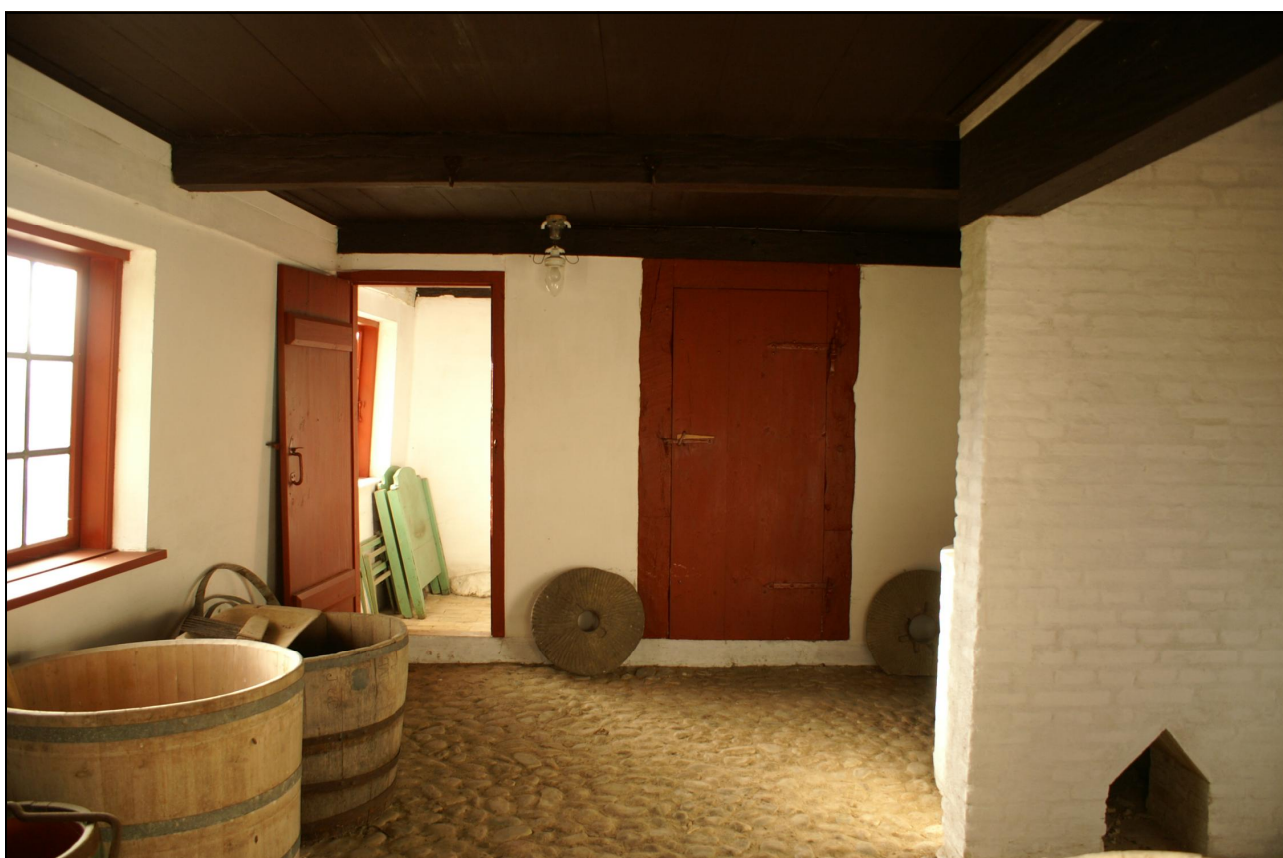
1995 - stuehusets "brudekammer" set mod vest. Rummet har gennemgået flere ændringer, men var oprindeligt en del af husets bryggers.

2007 - bryggerset er her genskab - tillige med et pigekammer indbygget i stalden (dør hertil ses t.h.).

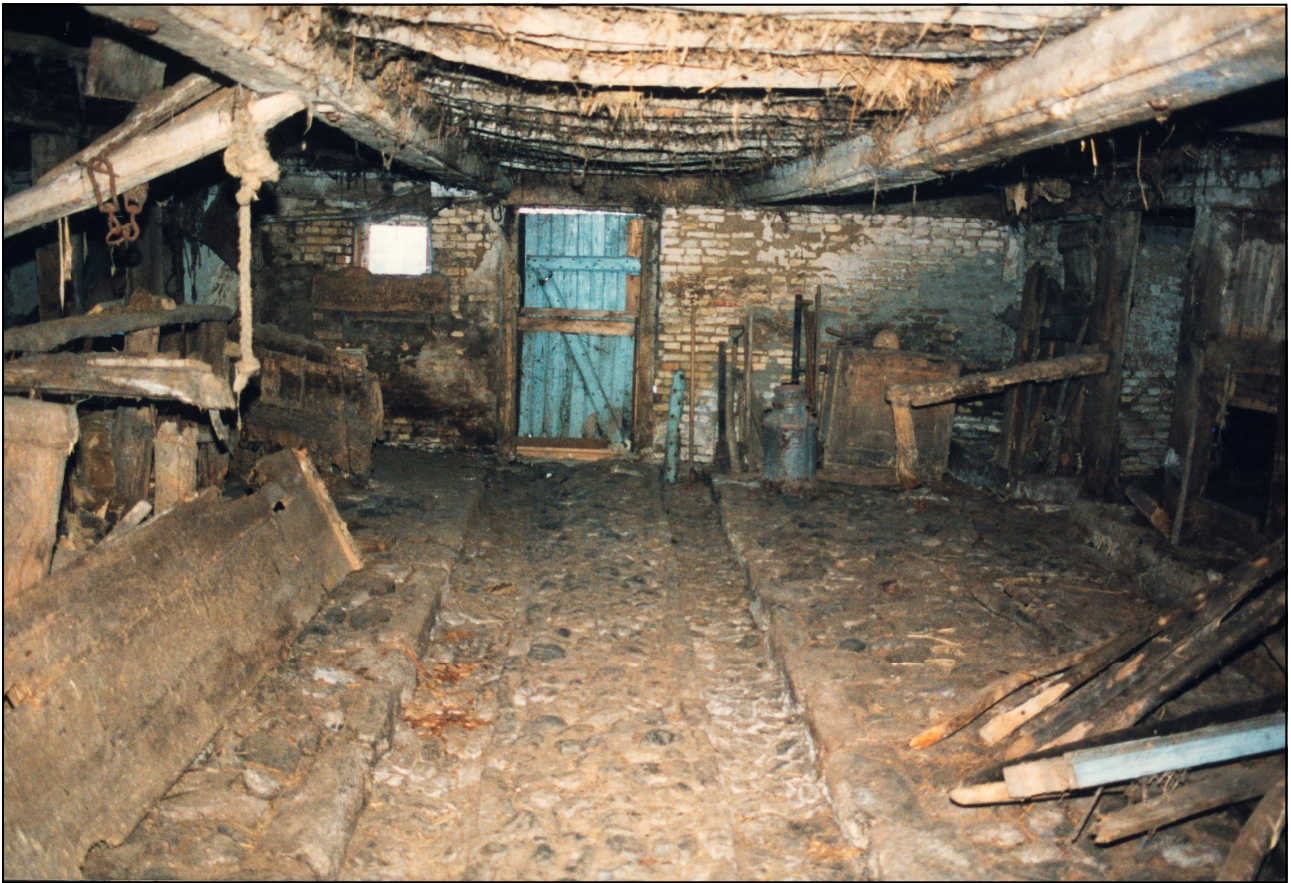
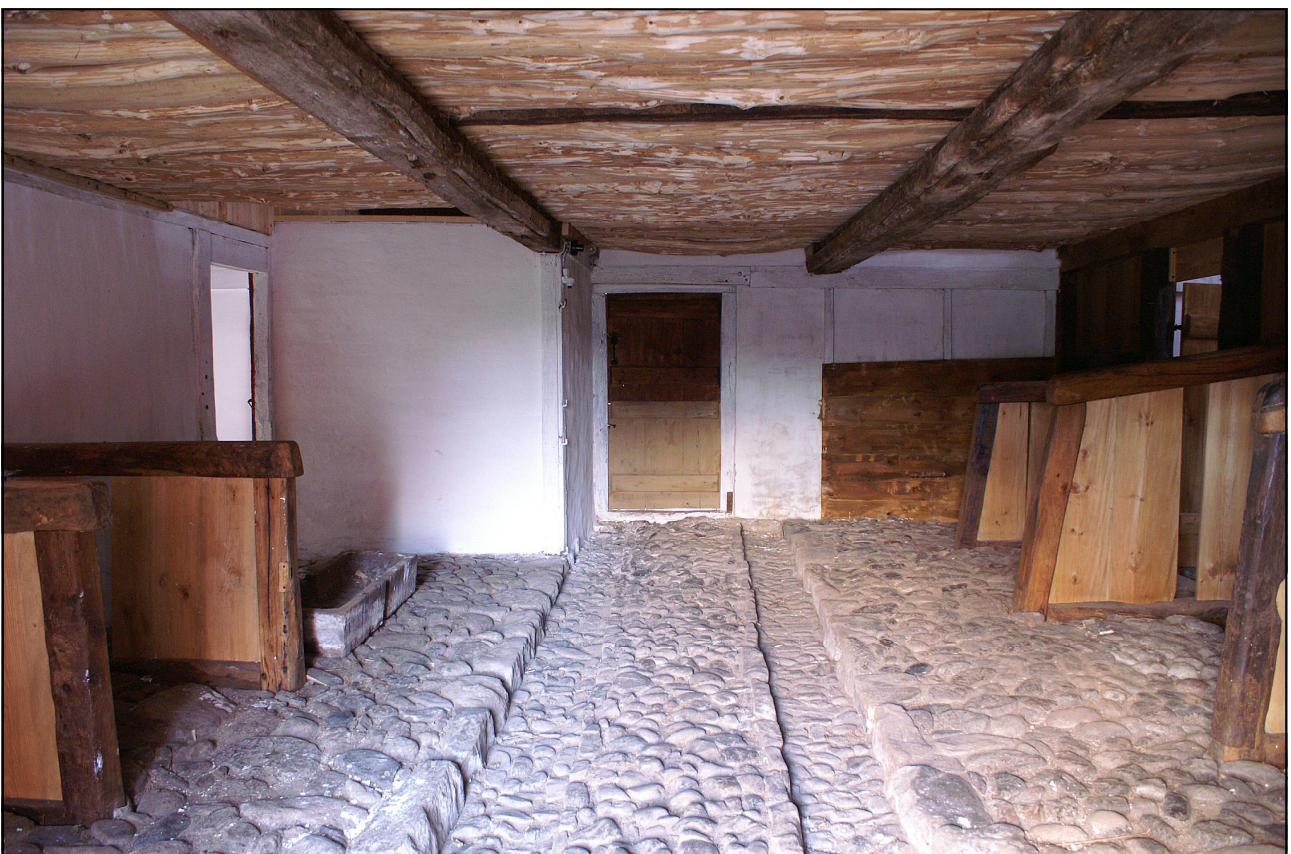
1995 - gårdens kostald - set mod syd.
2007 - pigekammeret med adgang fra bryggerset ses bagerst t.v..
(NB - pigstensbelægningen er urørt ved restaureringen)

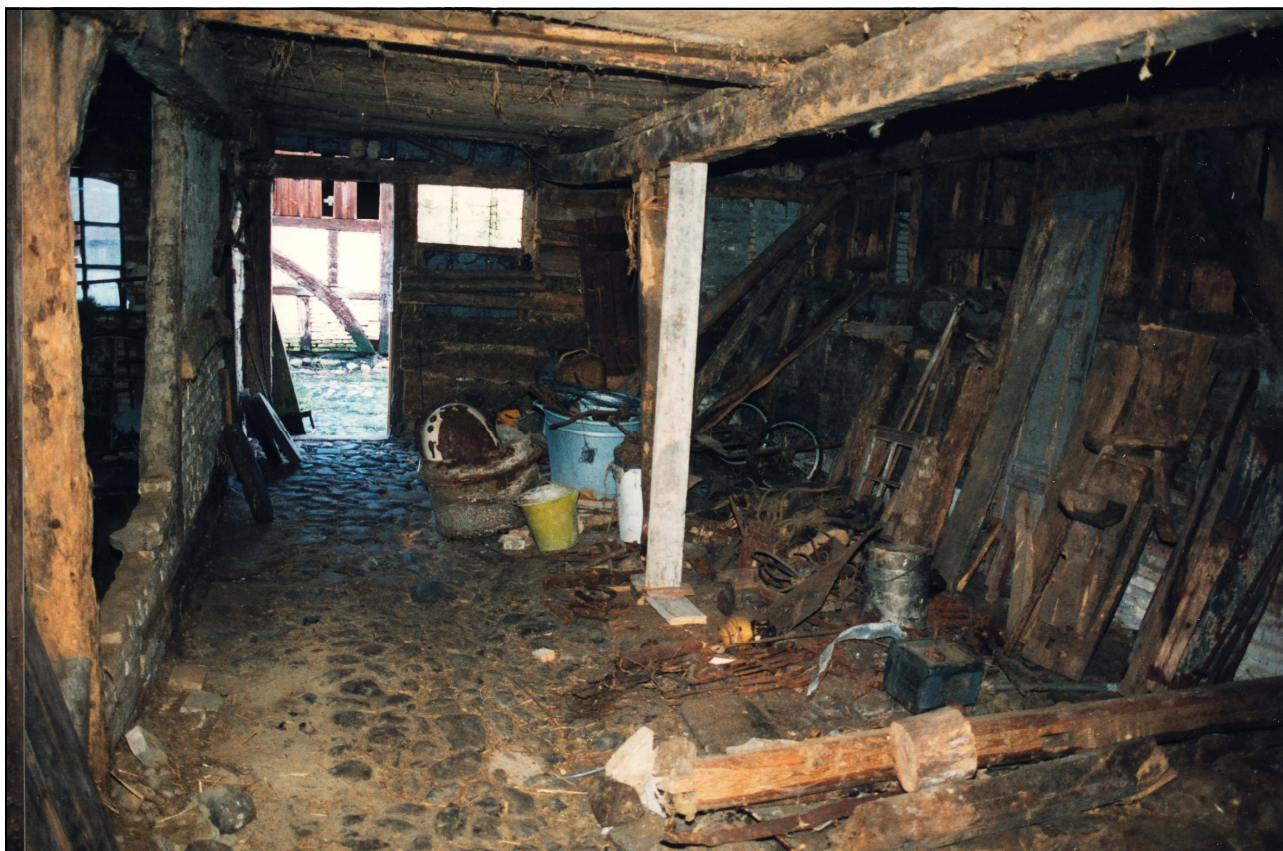
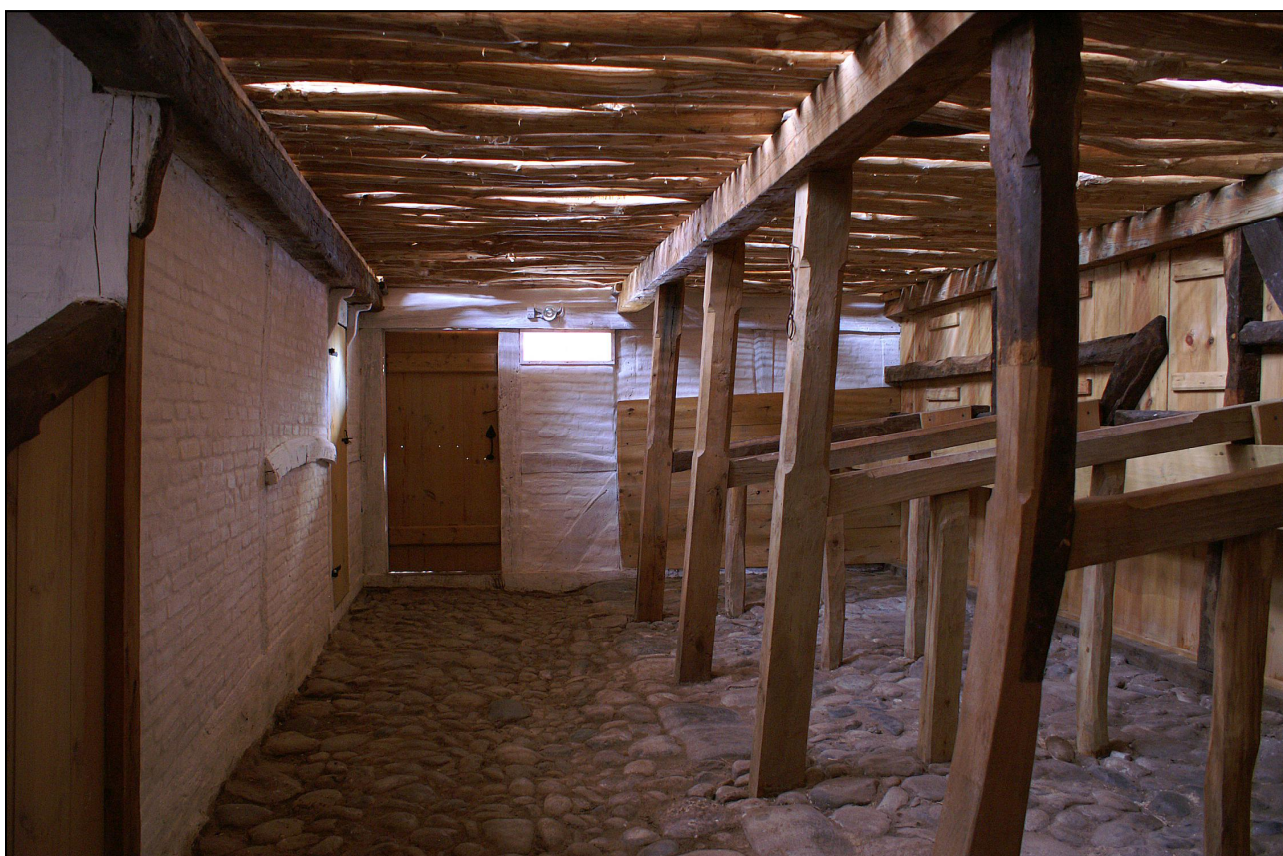
1999 - gårdens hestestald - set mod nord. Karlekammer bag nedstyrtet skillevæg t.v..

2007 - pigstensbelægningen er urørt ved restaureringen

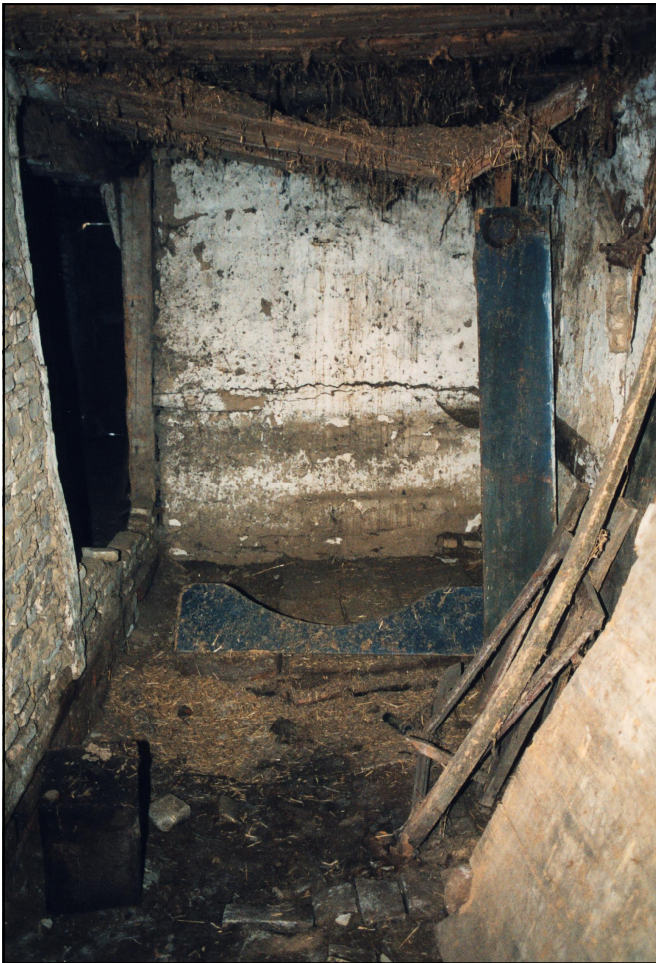
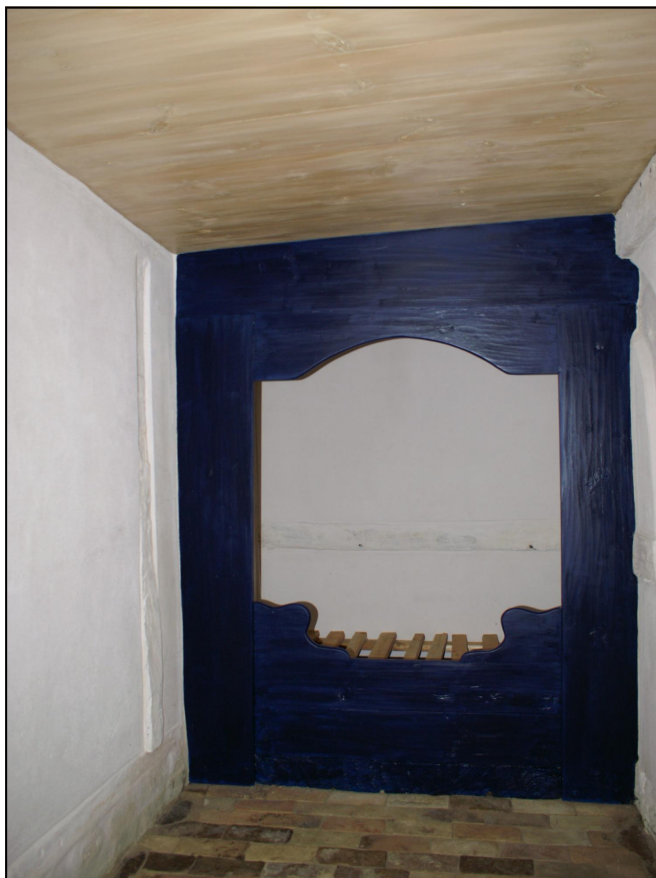
1995 - karlekammeret - med fragmenter af alkove.

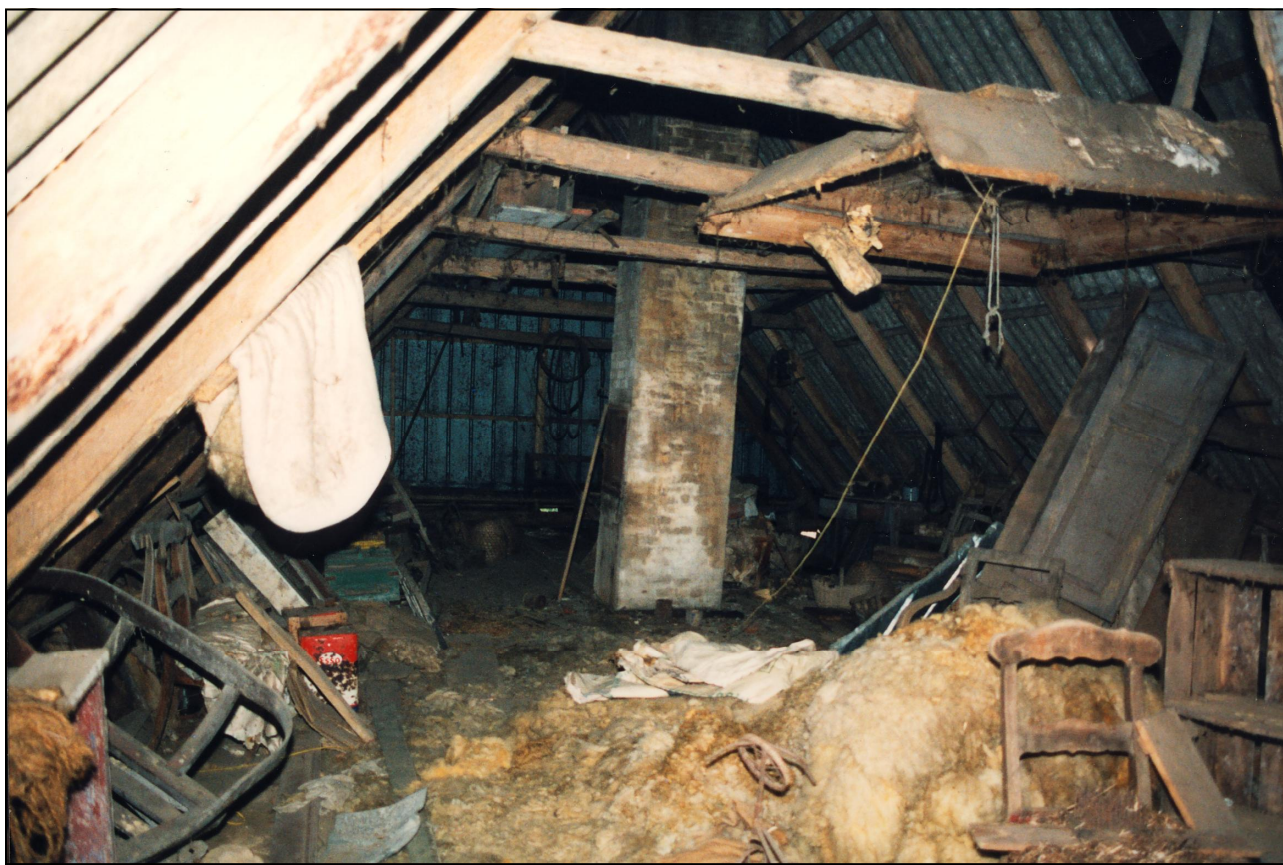
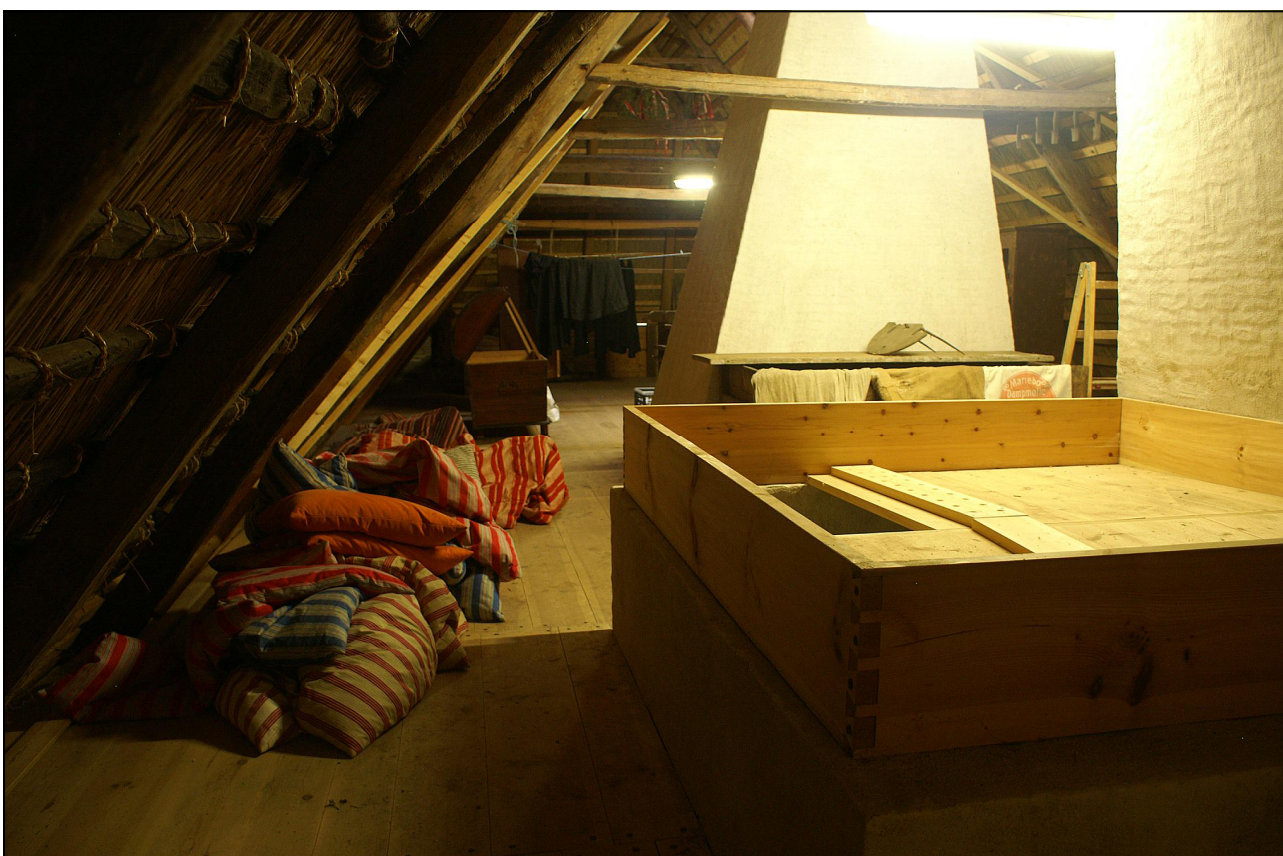
1995 - loftsrum over stuehusdelen - set mod øst.

2007 - de store skorstenkomplekser over køkkenen og bryggers - med henholdsvis plads for røgning af kød og kølle for malttørring - er genskabt.

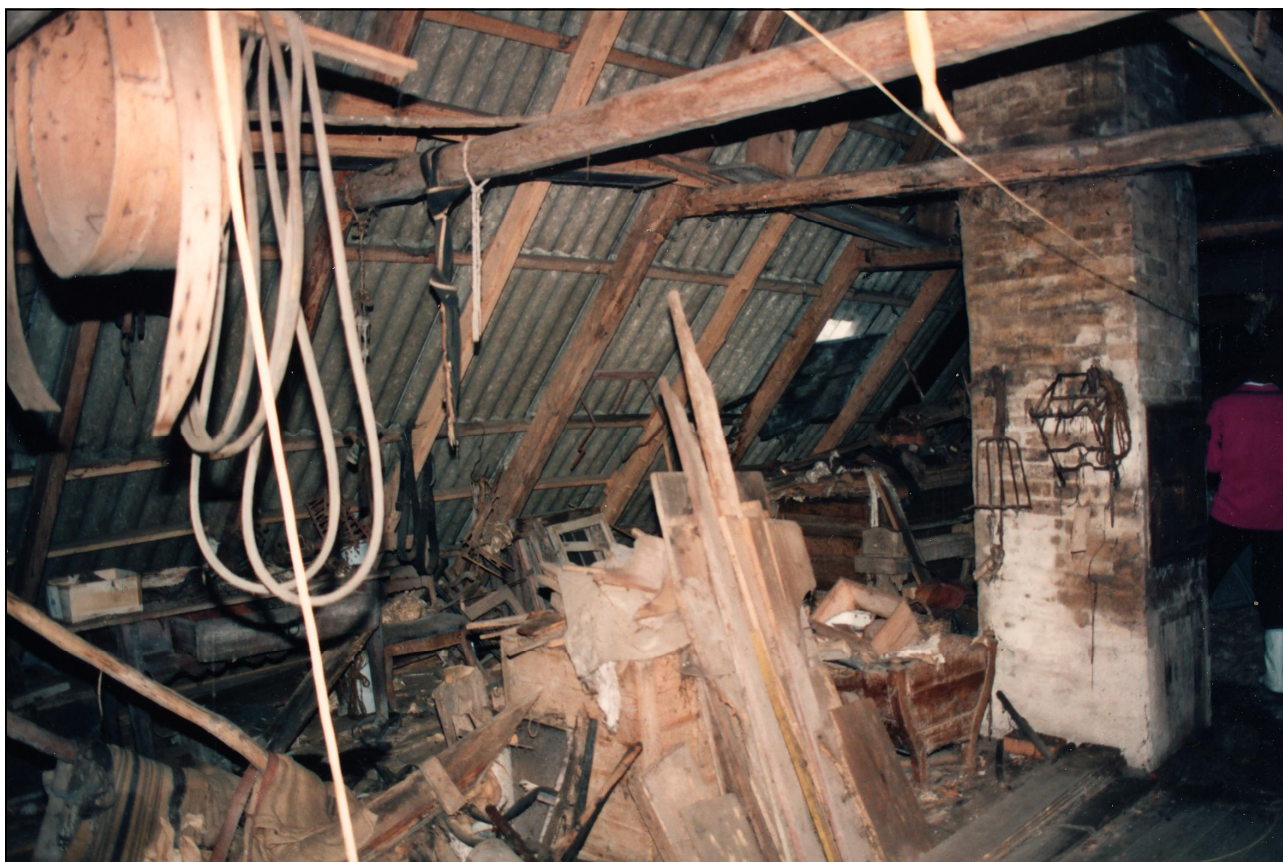
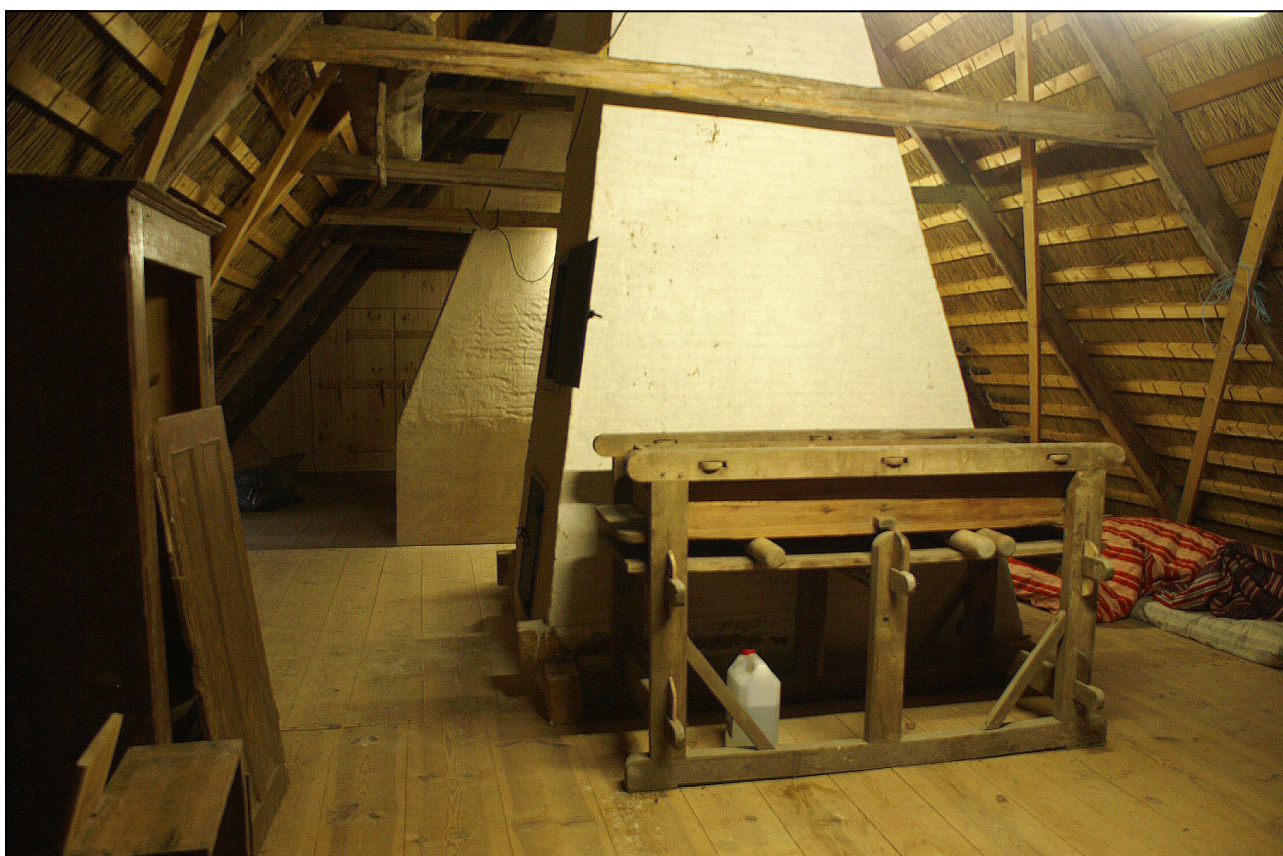
1995 - loftsrum over stuehusdelen - set mod sydvest.

2007 - de store skorstenskomplekser over køkkenen og bryggers - med henholdsvis plads for røgning af kød og kølle for malttørring - er genskabt.

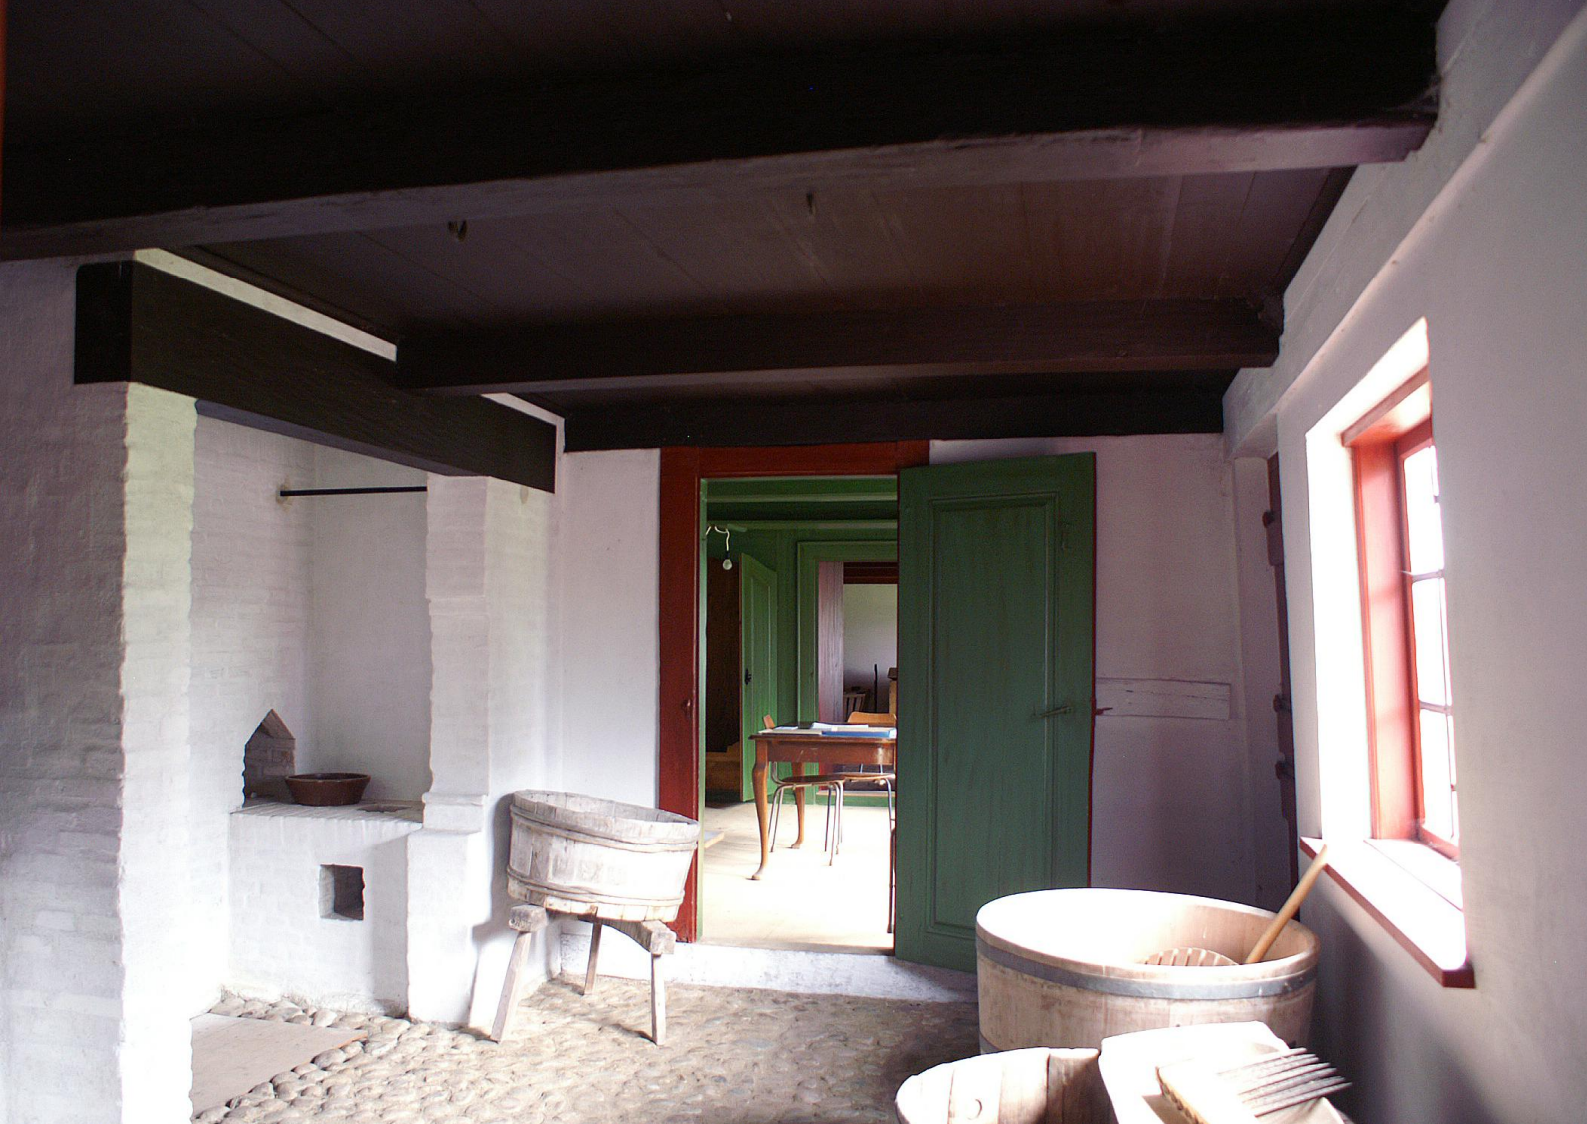
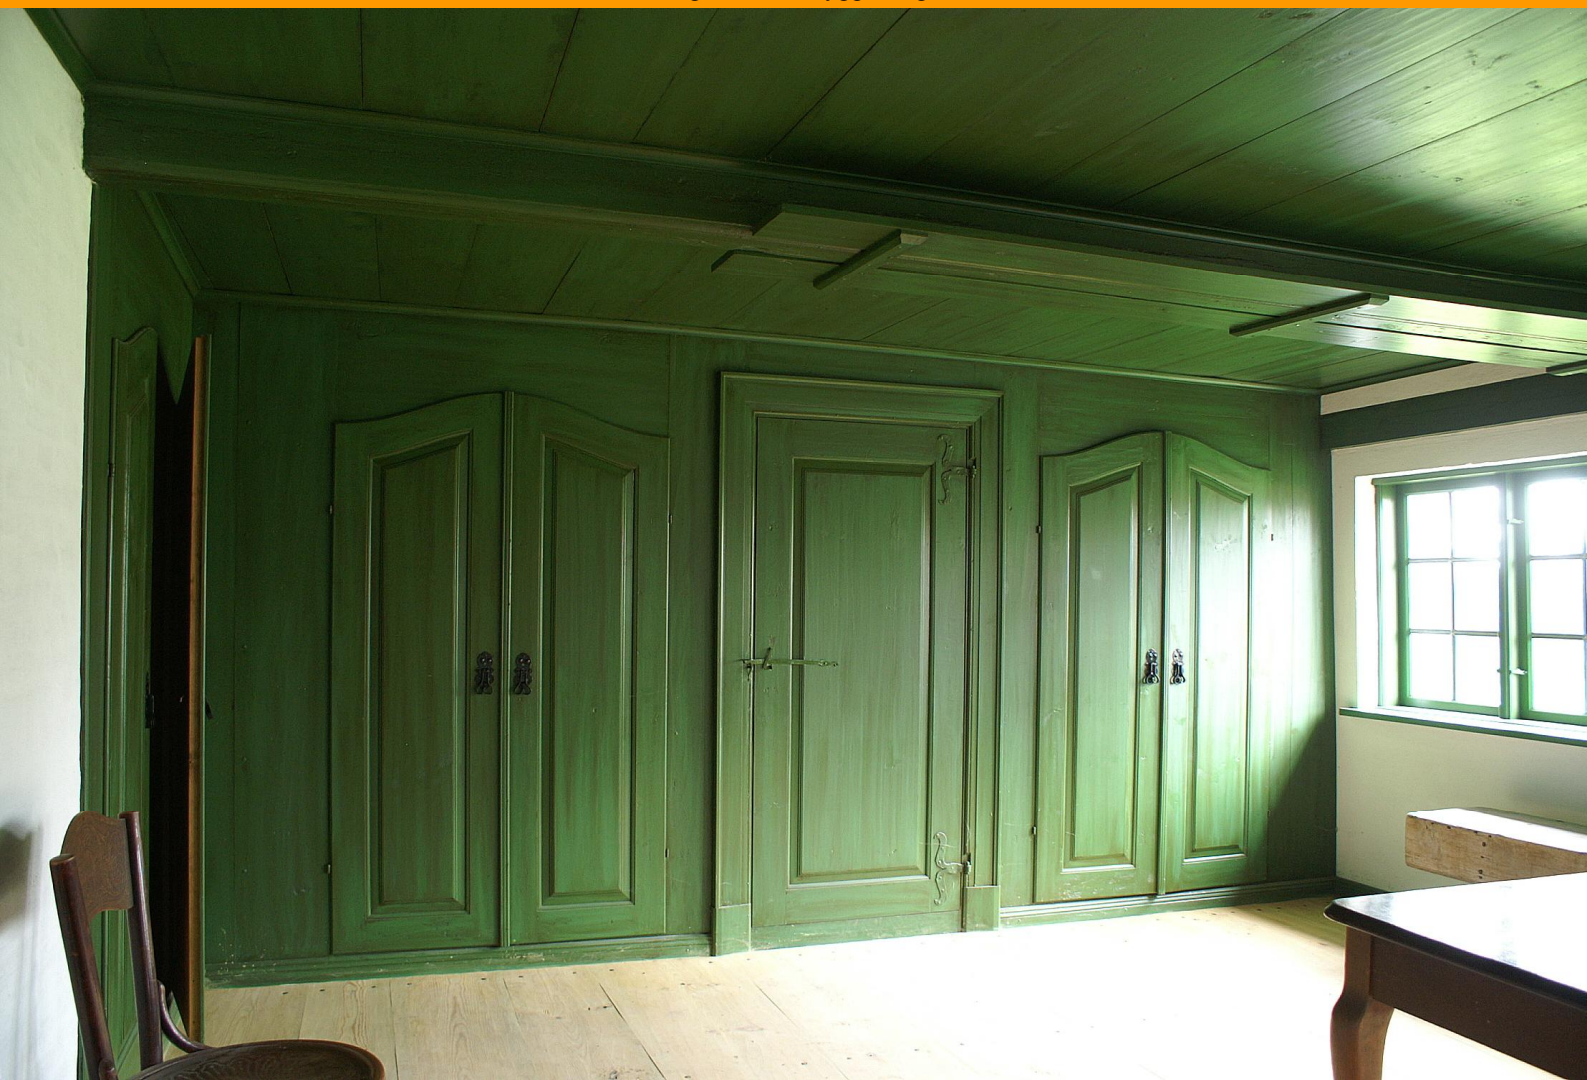
2007 - stuehusets genskabte bryggers og alkover i dørn.
